## 遠隔操作による集水井点検の取組み

中日本ハイウェイ・エンジニアリング東京(株) 正会員○中村 尚武  
正会員 西田 直也  
堀 隆一

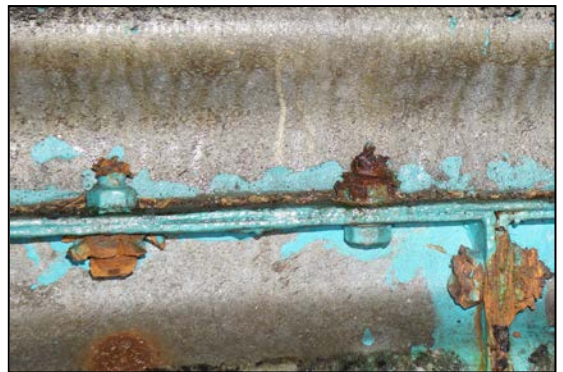
写真-4 は、集水井のライナープレートを接合するボルト・ナットであり、腐食や脱落を確認するには十分鮮明な画像を取得できた。写真-5 は点検用の設備であり、腐食状況を確認できる。また、撮影した画像を結合してパノラマ化することで、位置ごとの状況の把握が可能である。さらに、撮影した写真を基に SfM 解析（写真-6）を行い、集水井内の 3D モデルを作成することで、全体形状を確認することも可能である。

写真-4 変状状況 腐食

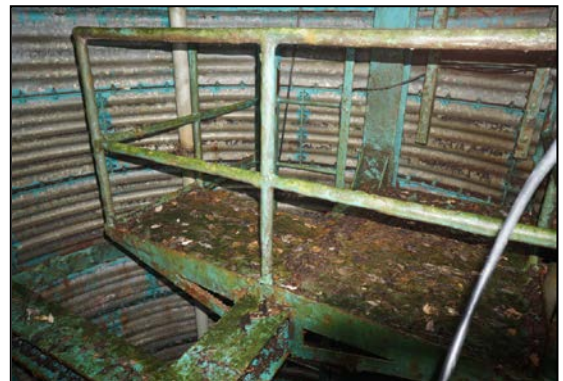
写真-5 点検検査設備腐食状況
