汎用 UAV を活用した砂防設備点検の試み

株式会社 興栄コンサルタント 正会員 ○畑佐 陽祐  
山田真登 関谷秀幸 奥村良 大橋義夫

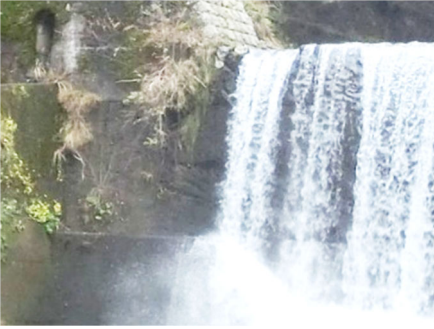
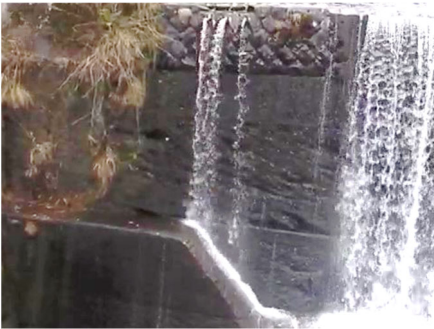
②本体コンクリートのひび割れについて：c 評価に相当する明瞭なひび割れが確認できた。写真-1 (a), (b) に示すように、UAV での撮影写真を前回点検の写真と比較することで、進行有無の判断が可能であった。一方で、写真-1 (c) に示すように、苔の繁茂やひび割れ箇所への水の付着による変色により、判断が出来ない場合も存在した。他方、点検者による点検では、光の反射により確認できない水中のひび割れを発見することができた等、UAV の方が有効性が高い場面も存在した。

(a) 前回点検（点検者撮影）

(b) 今回点検（UAV 撮影）

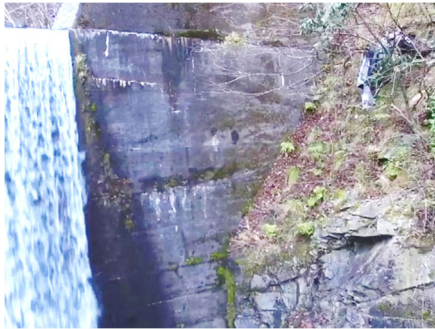
(c) 苔の繁茂

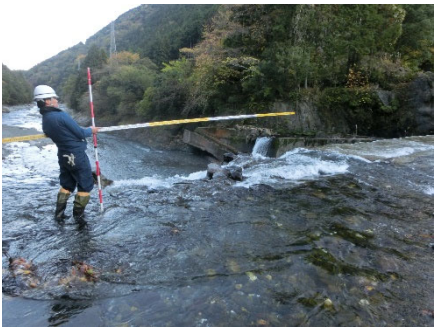
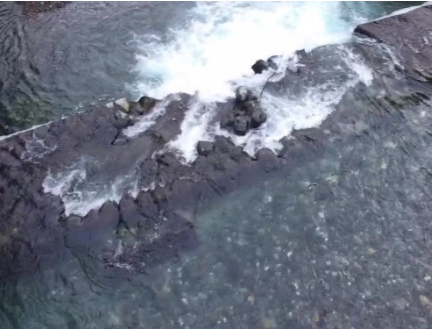
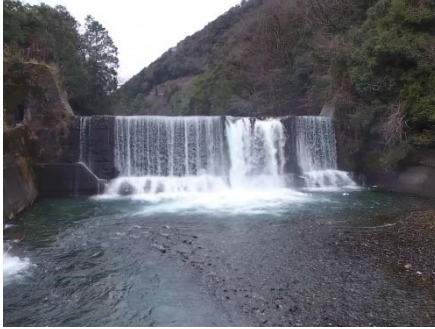
写真-4 石積の点検

④石積の欠損について：欠損の有無および個数が確認できた。また、写真-2 に示すとおり、UAV を用いた場合には、天端は上空から、堤体は正面から等と自由な画角での撮影が可能となることから、立ち入りが可能な箇所からの撮影に限定される点検者による調査よりも、効果的に状態を把握することが可能であった。

(d) 前回点検（点検者撮影）

(e) 今回点検天端（UAV 撮影）

(f) 今回点検堤体（UAV 撮影）
