## 水中ドローンを使用した海洋構造物の調査事例の紹介

ポートコンサルタント(株) 正会員 西館 忍 内藤 輝  
株式会社 リーコン ○西牧浩二

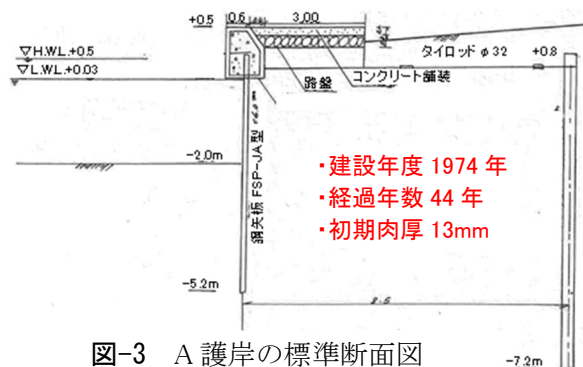
図-3 A 護岸の標準断面図

図-3 に調査対象施設である N 港 A 護岸を示す。A 護岸は、無防食の控え矢板式護岸で建設後 44 年経過しており、同時期に建設されている護岸は、腐食による吸出しが発生しているため、鋼材の腐食や孔食が懸念されていた。なお、海中部の腐食速度を 0.2mm/年と仮定すると、矢板の初期肉厚 13mm-0.2mm/年×44 年=4.2mm となり、残存肉厚は 5mm 以下となる。

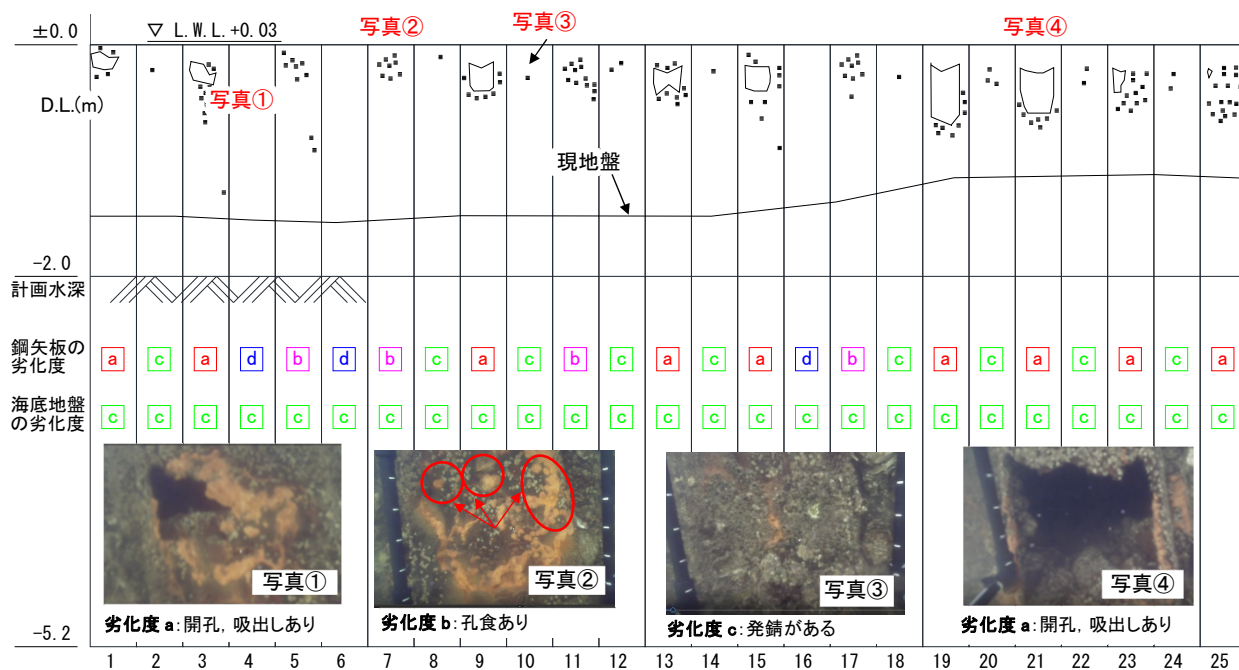
図-4 水中ドローンによる一般定期点検結果

当該護岸は、潜水士に代わって、水中部の一般定期点検診断の評価をすることを目的としているため、評価方法は文献<sup>1),2)</sup>示す判定基準(劣化度 a~d)で判定した。腐食や開孔箇所等がある場合は、岸壁正面図に変状位置、変状の寸法等を記載した。また、併せて海底地盤の劣化度判定についても、水中ドローンの水深計により、劣化度 a~d を評価した。図-4 に水中ドローンによる一般定期点検結果を示す。陸上のパソコンモニターからの映像から、下図に示すように、腐食による開孔がある鋼矢板は劣化度[a]、孔食や膨れやかさぶたのような腐食ある場合は劣化度[b]、発錆が見られる場合は劣化度[c]、変状が見られない場合は劣化度[d]と判定した。この判定結果は、潜水士の目視判定結果と同様と評価できる。なお、この区間の水中ドローンの調査時間は 20 分程度であった。

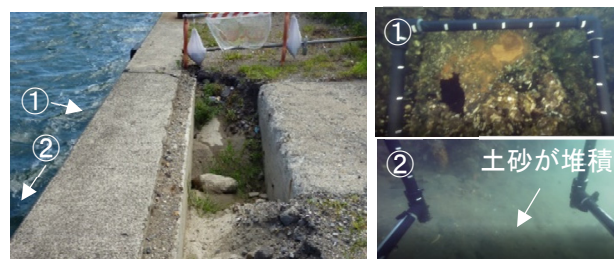
図-5 陥没直下の鋼矢板及び海底地盤の状況

また、N 港では、図-5 に示すように、背後土砂の吸出しによって陥没している護岸があったため、水中ドローンで調査したところ、吸出し箇所の直下に①鋼矢板の開孔箇所と②吸出しされた土砂が海底に堆積している状況が確認された。これらのことから、水中ドローンは、吸出しによる陥没する前の早期発見にも有効であると思われる。
