5000万画素カメラを搭載した栈橋下面点検ロボット「ピアグ」の現場実証

(株)大林組 正 濱地 克也 正 青木 峻二 ○正 石垣 匠
沼崎 孝義 青山 裕作

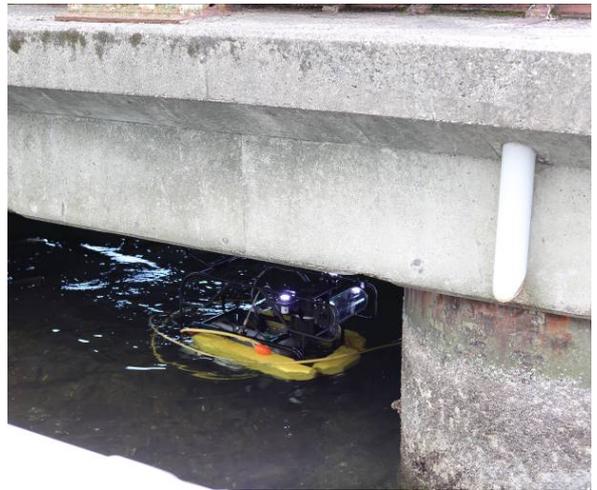
写真 1 ピアグの点検状況

5000 万画素カメラを搭載したピアグを用いて、民間栈橋下面の点検を行った。その時のピアグの点検状況を写真 1 に示す。海面からおよそ 1m の高さに位置する栈橋下面の点検を行った。栈橋下の暗い箇所でも撮影できるように高輝度の LED 照明を使用しながら撮影を行った。また、5000 万画素のカメラを搭載したことによる本体の安定性の低下は見られなかった。ピアグに搭載した 5000 万画素カメラ（解像度：約 0.1 mm/pix, ISO 感度：1250, F 値：f/22, シャッタースピード：1/25）で撮影された画像を写真 2 に示す。改良前に使用していたハイビジョンカメラで撮影した画像（写真 4）に比べ、対象物が鮮明に撮影できていることがわかる。

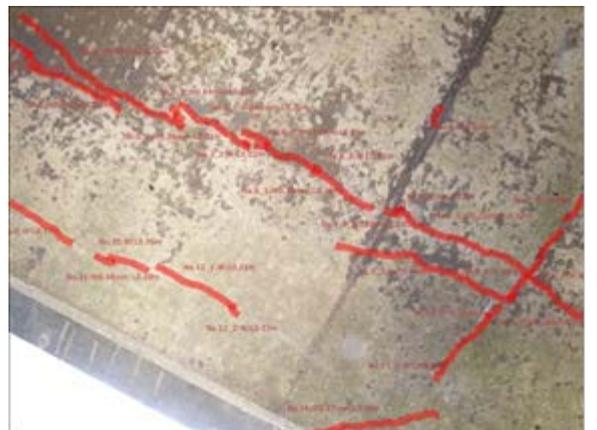
写真 3 ひび割れ自動検出結果

点検完了後、取得した画像および映像をもとにひび割れ検出のための画像解析や写真合成を行った。ひび割れの長さおよび幅の検出をするために、社会インフラ画像診断サービス「ひびみつけ」を使用して画像の解析を行った。画像から検出されたひび割れの画像の一部を写真 3 に示す。0.1mm 以下の微細なひび割れも検出できていることがわかる。このような画像の解析と写真合成を繰り返し、当該栈橋の下面のひび割れの位置とひび割れの詳細をまとめることができた。
