トラス橋点検ロボットの開発

首都高技術(株) 正会員 ○新村 祐一
 首都高技術(株) 正会員 紺野 康二
 首都高速道路(株) 正会員 古田 悠佳

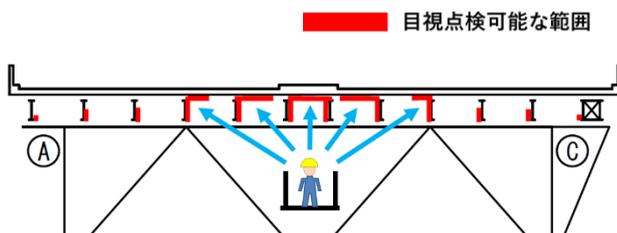
図2 点検通路からの視認範囲

図2に示すように、点検通路からの目視点検時に床版と鋼桁全体を点検できる範囲は、点検通路付近のみとなっている。また、点検通路と反対側の鋼桁ウェブ・上フランジ下面については全てが死角箇所となっている。

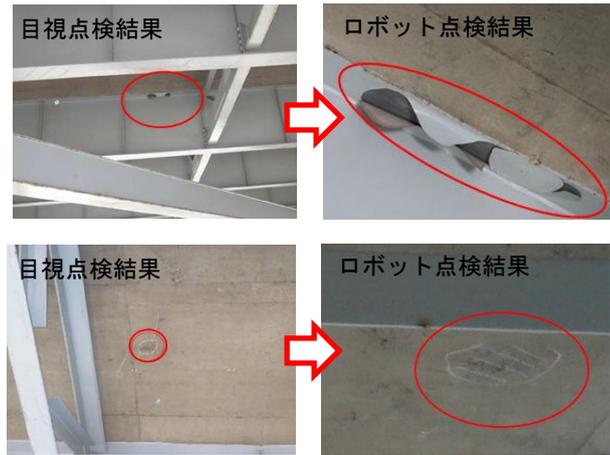
図 5-1 点検結果比較

また、点検通路からの目視点検結果と比較したところ、遠望目視では不鮮明であった損傷に対し、ロボットによって近接で撮影することで損傷状況を明確に判断することが可能となった。(図5-1)。

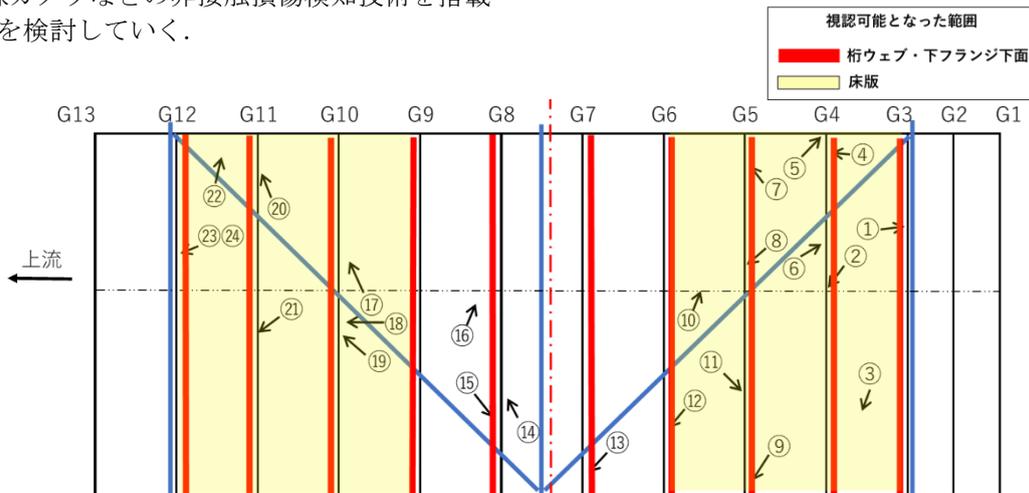
図 5-2 損傷位置図 (平面図)

試行を行った格間において、目視点検時では2件の損傷が確認されていたが、ロボット点検によって24件の損傷が確認された。点検通路から目視不可能な箇所でも損傷が多数確認されており、当初の目的である「目視点検の補完」に有効であることが分かった。(表5, 図5-2)。

損傷箇所	部位	損傷概要
①	G3~G4	RC床版	ひび割れ
②	G3~G4	中間対傾構	塗膜割れ
③	G3~G4	RC床版	剥離
④	G4	鋼桁桁ウェブ	塗膜割れ
⑤	G4	垂直補剛材	発錆
⑥	G4	鋼桁桁ウェブ	塗膜割れ
⑦	G5	鋼桁桁ウェブ	塗膜割れ
⑧	G5	鋼桁桁ウェブ・下フランジ	発錆
⑨	G5	鋼桁桁ウェブ	塗膜割れ
⑩	G5~G6	中間対傾構	発錆
⑪	G5	鋼桁桁下フランジ	発錆
⑫	G6	鋼桁桁ウェブ	発錆
⑬	G7	鋼桁桁ウェブ・下フランジ	発錆
⑭	G8	鋼桁桁下フランジ	発錆
⑮	G8	鋼桁桁ウェブ	塗膜割れ
⑯	G8~G9	RC床版	豆板
⑰	G10	鋼桁桁ウェブ	塗膜割れ
⑱	G10	鋼桁桁下フランジ	塗膜割れ
⑲	G10	鋼桁桁下フランジ	発錆
⑳	G11	鋼桁桁下フランジ	発錆
㉑	G11	鋼桁桁ウェブ	塗膜割れ
㉒	G11~G12	RC床版	ひび割れ
㉓	G12	鋼桁桁ウェブ	塗膜割れ
㉔	G12	鋼桁桁ウェブ垂直補剛材	発錆
