## 東北新幹線総合試験線で発生する変状と速度向上が及ぼす影響

東日本旅客鉄道(株) 正会員 伊藤 祐二  
 東日本旅客鉄道(株) 室谷 貴弘  
 東日本旅客鉄道(株) ○武田 陽

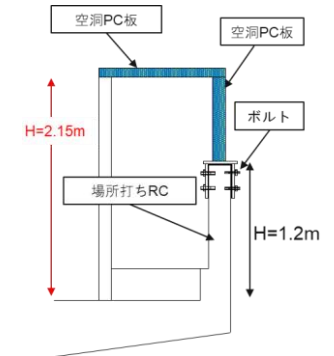
図-2 嵩上げ防音壁の構造

総合試験線は、東海道・山陽新幹線（特に岡山以西）を基本として設計されている。しかし、建設期間中に騒音に関する環境基準の制定があったため、防音壁の高さを  $H=1.2\text{m}$  から  $H=2.15\text{m}$  に嵩上げした経緯がある。図-2 に総合試験線の代表的な防音壁構造を示す。嵩上げ防音壁には、軽量化のため既設防音壁に空洞 PC 板を立ち上げる構造となっている。

嵩上げ PC 板とは、図-2 に示した部分に使用されている空洞 PC 板である。嵩上げ PC 板には天端部、側壁部共に亀裂や破損などの変状が多発し、作業通路や高架下への落下が懸念される。変状の発生原因としては、経年劣化による PC 鋼線の腐食や過度なせん断力が発生したことが原因として考えられる。

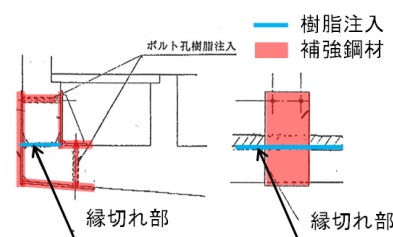
図-5 防音壁縁切れの対策工

変状数は少ないが CT 桁 (調整桁) において、防音壁と地覆部で縁切れが発生し防音壁の動揺に至る事例が発生している。防音壁縁切れの様子を写真-2 に示す。総合試験線では防音壁と地覆の間には補修跡がみられ、水の浸透による錆汁が確認された。

総合試験線においては防音壁の嵩上げが行われているため、当初設計よりも防音壁の重量及び、風圧のかかる面積が増加している。防音壁の根元にかかる曲げ応力は許容値内に収められているが、内部鉄筋の腐食により耐力が減少した場合に総合試験線の防音壁では他区間よりも縁切れ、動揺が発生し易い条件であると推定された。

上記の変状に対する対策として、縁切れ部に樹脂注入を行い、防音壁と地覆の継ぎ目部を L 型鋼板によって補強している。(図-5)

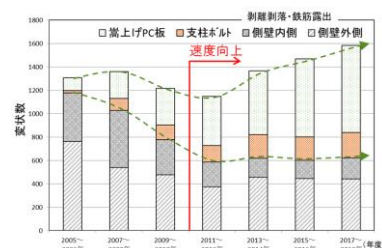
図-6 試験線変状数の推移

速度向上前後の変状数比較を図-6 に示す。総合試験線に対する変状対策を本格的に始めた 2006 年以降、防音壁からの剥離剥落、鉄筋露出などの変状は減少傾向にある。しかしながら、防音壁に付帯している嵩上げ PC 板や支柱ボルトなどの変状は対策が進んでいるにもかかわらず増加傾向にあり、特に 2011 年 3 月の速度向上後は変状の増加が顕著であった。

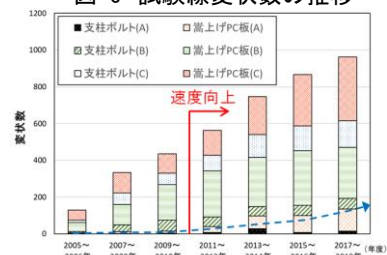
図-7 変状ランク内訳毎の推移

変状数の増加がみられた嵩上げ PC 板、支柱ボルトを変状ランクごとに分別したものを図-7 に示す。全ての変状ランクにおいて増加傾向が見られるが、特に A ランクの変状は速度向上以降顕著になっている。速度向上などが新規の変状発生、B、C ランクの変状進行を助長したと考えられる。
