## モニタリングシステムを活用した BP-A 支承の可動状況把握

東日本旅客鉄道株式会社  
東日本旅客鉄道株式会社  
東日本旅客鉄道株式会社  
JR 東日本コンサルタンツ株式会社

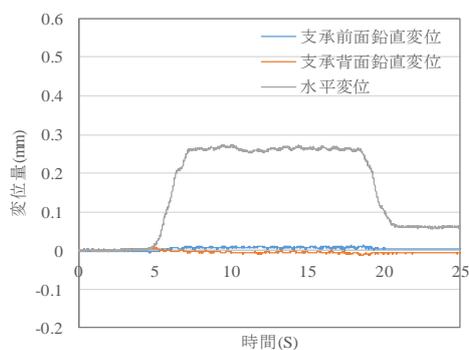
図6. 支承鉛直変位量

図6, 7に測定結果 (E5系10両+E6系7両編成) の例を示す. 可動支承における水平変位量は0.27 mm程度, 鉛直変位は0.01 mm程度であった. 桁のたわみ量から推定した水平変位量は0.79 mm, 鉛直変位量は0.1 mmであり, 特に鉛直変位(回転)については支承の可動不良傾向が確認された. また, ソールプレート溶接部前縁から10 mmの位置の応力は-46MPaと比較的大きかった. 当該橋りょうは全4支承のうち3支承の鉛直変位が0.01 mm程度と可動不良傾向を示し, いずれもソールプレート溶接部の応力は40~70MPaと大きかった.

ソールプレート溶接前縁の応力集中はBP-A支承の可動不良に起因している可能性が確認された.

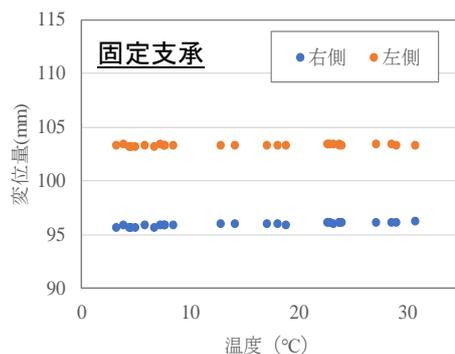
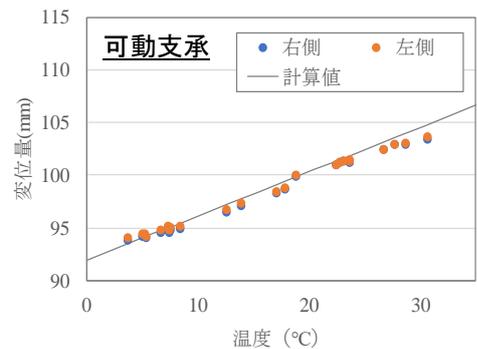
図8. 温度変化と支承水平変位の関係

図8に温度変化と支承水平変位の関係を示す. あわせて, 鋼橋温度から計算した変位量(計算値)も示している. 固定支承は温度変化による水平方向の可動は確認されなかった. 可動支承は温度変化とともに可動しており, 測定値と計算値はほぼ同様であった. 図9に温度変化とひずみの関係を示す. あわせて, ダミーゲージの線形近似式も示す. 傾きに差はあるものの, ダミーゲージと同様に, 温度変化に伴いひずみが増加していた. 温度変化と支承の水平変位およびひずみの関係から, 可動支承は温度変化に伴い可動しており, 温度変化に伴うひずみの蓄積, 過大応力発生傾向は確認されなかった.
