老朽化した切土のり面工の変状と岩種に着目した維持管理に関する一考察

西日本旅客鉄道 正会員 ○野村 和良 正会員 森岡 達也  
正会員 西田 幹嗣 石澤 剛士

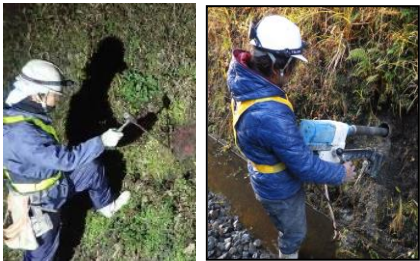
(a)鉄筋貫入試験 (b)簡易ボーリング  
図 1 背面地山の調査方法

背面地山の風化状況を確認するために鉄筋貫入試験と簡易ボーリングを実施した(図 1)。鉄筋貫入試験は、背面地山の風化程度を相対的に評価するために実施した。試験方法はφ13mm、長さ 800mm の鉄筋を約 2kg のハンマーで打込み、その打込み程度に応じて地山の状況を表 2 に示す 5 段階で評価した。調査位置はのり尻から高さ 1m 程度とし、線路方向に 5m 程度の間隔で実施した。なお、調査位置は背面地山の風化に着目した実態調査<sup>5)</sup>から背面地山の風化厚さは斜面勾配に沿って一様と考えて決定した。地質毎の鉄筋貫入試験の結果を図 2 に示す。背面地山が流紋岩と砂岩の場合は、評価点にほとんどバラツキは認められないことから、ほぼ均一な状態にあると推察される(図 2(a)(b))。また、評価点のほとんどが 5 であったことから、風化はあまり進行していないと推察される。一方、背面地山が花崗岩類や泥岩、泥質片岩の場合は、評価点にバラツキが認められ、不均一な状態にあると推察される(図 2(c)(d))。また、評価点は 2 や 3 もあることから、風化は進行していると推察される。以上のことから、今回の調査結果では、花崗岩類や泥岩、泥質片岩と比較して流紋岩や砂岩はあまり風化が進行しておらず、ほぼ均一な状態であると考えられる。

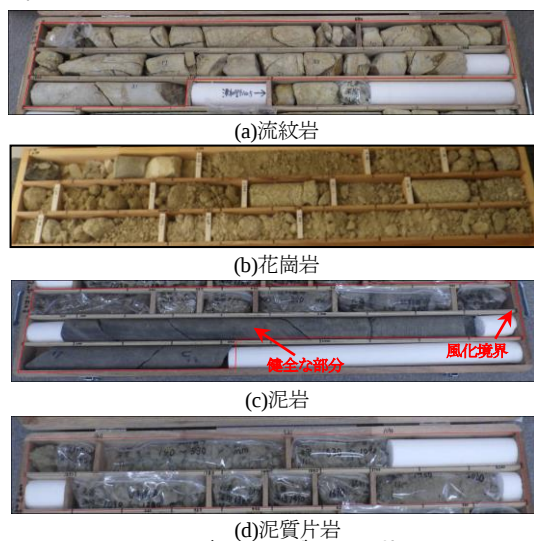
図3 ボーリングコアの状況

- 1) 流紋岩：概ね硬質で棒状～岩片状のコア形状を呈し、部分的に岩脈による亀裂が入る。地山の風化はのり面表面のみで、深部に達していない。
- 2) 砂岩：碎片状に砕けるものの、概ね硬質である。地山の風化はのり面表面のみで、深部に達していない。
- 3) 花崗岩類：風化している厚さは750～2000mmで、コアの多くが茶色を呈し、マサ化および碎片化している。部分的に角礫～短柱状を呈す。
- 4) 泥岩：風化している厚さは1000～1900mmで、碎片化しており粘土質である。岩片は指の力で砕ける。健全な部分では図3のようにコアは棒状を呈し、粘土化は進行していない。
- 5) 泥質片岩：風化している厚さは2000mmで、コア形状は多くが岩片状で風化部は粘土質である。指の力で砕ける。

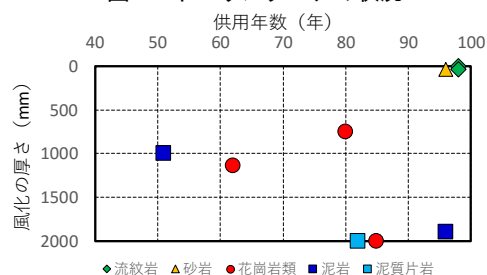
図4 背面地山の風化の厚さと供用年数の関係

ボーリングコアの観察により得られた背面地山の風化の厚さと切土のり面工の供用年数の関係を図4に示す。今回の調査において背面地山が流紋岩や砂岩の箇所では、経年90年以上も経過しているにも関わらず背面地山の風化の厚さは5～30mmと薄く、ほとんど風化は認められなかった。このことから背面地山が流紋岩や砂岩である切土のり面工は背面地山からの土圧が作用しないため、切土のり面工自体の劣化による変状(剥落)であると言える。現在、この変状に対しては剥落防止を目的に切土のり面工をはつり取らずに繊維補強モルタルを増厚して吹付ける増厚吹付工法や落石防止網を計画的に施工している(図5(a))。

一方、背面地山が花崗岩類や泥岩、泥質片岩の箇所では、多少のパラツキは認められるものの、供用年数を積み重ねるごとに背面地山の風化が進行している傾向にあった。このことから背面地山が花崗岩類や泥岩、泥質片岩の切土のり面工は、風化に伴って切土のり面工と背面地山の密着性の低下や背面地山からの土圧によって水平亀裂が生じたと言える。さらに、背面地山の表層の土砂化に伴い、亀裂部から樹木が生育して根起こしが発生したと考えられる。現在、このような変状に対しては切土のり面工をはつり取らずに自穿孔ロックボルトによる地山補強土工と吹付受圧板を組み合わせて切土のり面を補強する吹付受圧板工法<sup>6)</sup>を計画的に施工している(図5(b))。
