昭和初期建造のコンクリートアーチ橋（秩父橋）の直轄診断

国土交通省 関東道路メンテナンスセンター 正会員 ○松藤 洋照

平成 26 年 7 月に法制度化された定期点検も平成 31 年から 2 巡目に入り、道路の老朽化対策のより一層の推進を図るため、平成 31 年 4 月 1 日に関東地方整備局には関東道路メンテナンスセンターが設置された。道路メンテナンスセンターでは、直轄国道のみならず、地方公共団体への技術支援に取り組んでおり、その一つに緊急かつ高度な技術力を要する橋梁等に対する「直轄診断」がある。今回、秩父橋(埼玉県秩父市)にて実施した直轄診断の結果を報告する。

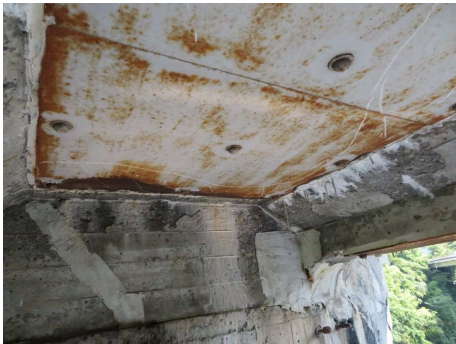
図-2 補強鋼板の腐食と遊離石灰

秩父市は、今後も秩父橋の供用を継続するにあたり、定期点検にて図-2 に示す主桁の補強鋼板に著しい腐食が見られ、それらの落下による第三者被害の懸念と今後の上部工の補修に伴う不可視部の損傷程度を適切な見立てるためには高度な技術的判断が必要と考えて直轄診断を国土交通省へ要請されたものである。

補強鋼板は荷重を期待ほど分担しておらず、床版内部の不規則な水平ひびわれとともに滞水を助長し、アルカリ骨材反応を促進させる要因の一つとなっている。また、移管に伴い人道橋への変更により、補強鋼板は役割を終えており、耐荷力の面から、第三者被害予防、維持管理の観点から外すことは可能と考えられる。

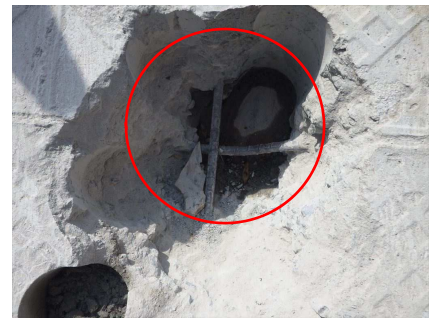
図-4 床版の滞水調査

上部構造の現状を把握するため床版内部を調査したところ、不規則な水平ひびわれが見られ、図-4 に示す床版と補強鋼板の間に滞水が確認された。採取したコアの骨材からはアルカリ骨材反応も確認された。

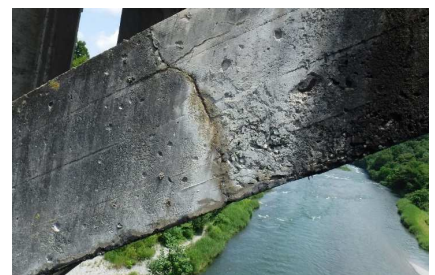
図-6 アーチリブのコールドジョイント

アーチ橋構造上の重要な部材であるアーチリブには、図-6 に示す経年劣化による角かけや浸食により拡大したコールドジョイントが見られた。今後、浸水等により錆汁の析出が見られた場合は、耐荷力の低下を疑う必要があることがわかった。

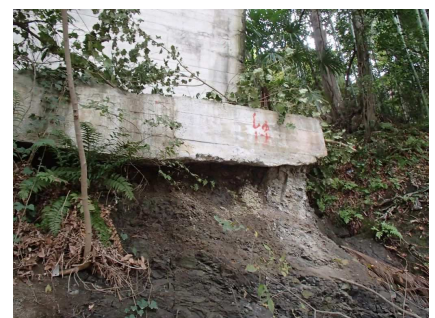
図-7 P4 アーチアバットの付近の浸食

図-7 に示す P4 アーチアバット周辺の泥岩の表層部に底板の一部が露出する程の浸食が見られた。その後の地質調査により支持層に堅固な泥岩が確認できたが、放置して浸食が拡大するとアーチアバットの耐荷力の低下につながるおそれがあることがわかった。

確認された浸食や洗掘を考慮しても大規模な出水や地震等がない場合には下部構造は安定した状態と考えられる。しかし、浸食や洗掘が継続し出水時に基礎に変状が生じると、アーチの姿勢を保てなくなるので、原因の排除、出水への防護等の対策を講じるのがよい。

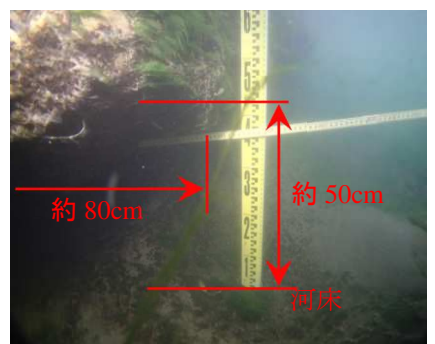
図-8 P2 直接基礎の洗掘

図-8 に示す P2 直接基礎に深さ約 50cm 幅約 80cm 程度の洗掘が見られた。河川内の P2 と P3 には護床工が設置されているが、それらの破損に伴い洗掘が生じており、放置して洗掘が拡大すると直接基礎の耐荷力の低下につながるだけでなく落橋に至るおそれがあることがわかった。
