## アンカー荷重に基づくグラウンドアンカー健全性評価事例

北海道士質コンサルタント(株) 正会員 ○山下英二  
 (国研) 土木研究所 正会員 宮武裕昭・近藤益央・小出央人・西田洋介  
 三重大学大学院 正会員 酒井俊典  
 (株)相愛 正会員 常川善弘  
 日本地研(株) 非会員 田口浩史  
 川崎地質(株) 非会員 高梨俊行

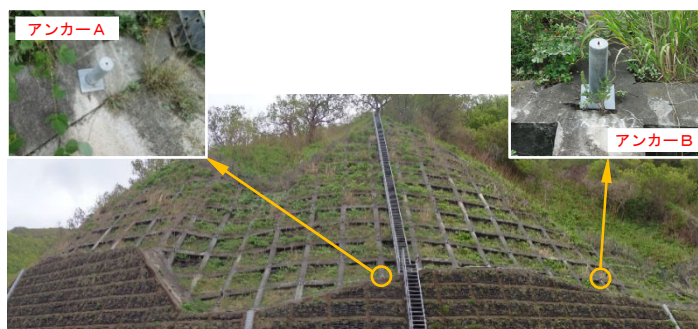
調査地は写真1に示すように、のり面勾配が1:0.8の切土のり面に、崩壊対策としてののり枠工および93本のアンカーが施工されている。使用されて

いるアンカーの規格はSFL FLO-1で、アンカー自由長は4.0m~8.0m、定着長は10.0m、設計アンカー力ならびに定着荷重は107.8kNである。本地点で実施した残存緊張力の面的調査結果では、一部アンカーで設計アンカー力に対する緊張力比( $R_{td}$ )が50%を下回るものが存在することが示されている<sup>2)</sup>。調査対象としたアンカーは、写真1に示すアンカーAおよびアンカーBの2箇所、このうちアンカーAは残存緊張力が22kNと大きく低下していたため、頭部背面調査および維持性能確認試験を実施し健全であることを確認した上で、設計アンカー力付近の103kNで再緊張させて荷重計および温度計の設置を行った。アンカーBは、残存引張り力が58kNと低下しているとともに、写真2に示すように支圧板が設置されているのり枠部に損傷が見られた。本アンカーについては、リフトオフ試験後に102kNで荷重計を設置し計測を行ったところ春期に荷重低下が確認されたため、頭部背面調査を実施した後、写真2に示すように損傷

写真1 調査のり面と異常アンカー

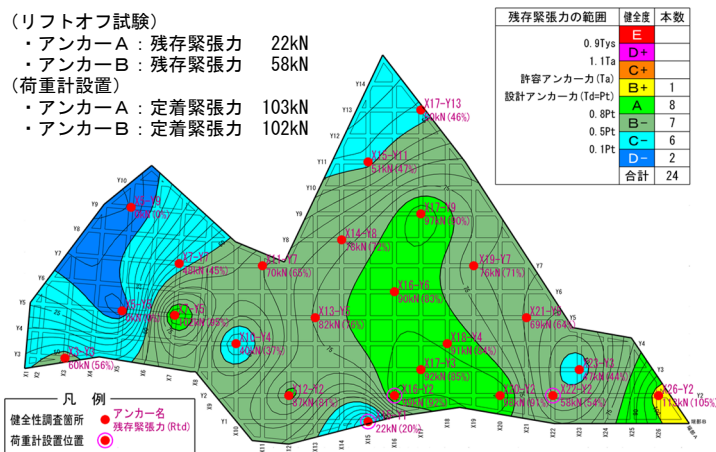
図1 健全度評価結果と荷重計設置箇所

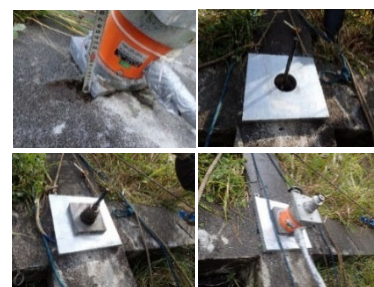
写真2 支圧板の補修状況

したのり枠を覆う大型鋼製支圧板を設置して 108kN で再緊張させ、荷重計および温度計の再設置を行った。なお、荷重計計測には、東京測器研究所社製 KCK-1MN 荷重計および KT-110A 温度計を使用し、データ収録はオサシ・テクノス社製データロガーNetLG401G を用いて 1 時間毎に行った。

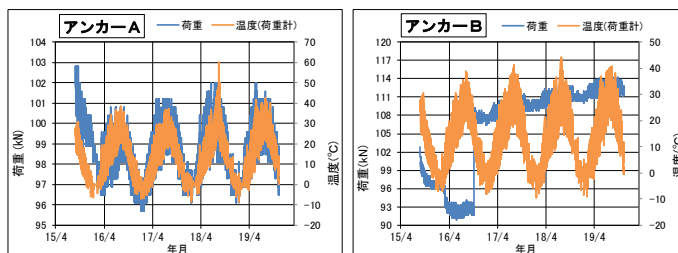
図 2 は計測を開始した 2015 年 9 月から 2019 年 10 月までの荷重および温度の結果である。アンカー A は、アンカーの再緊張に伴う初期低下と思われる荷重低下が荷重計設置当初に見られるが、それ以降は温度変化に追随したアンカー荷重の変化が見られる。アンカー B は、荷重計設置後の 2016 年の春期に荷重低下が見られたが、2016 年 10 月に実施した大型支圧板によるのり枠補修後は温度変化に追随した荷重変化が見られる。

図 2 荷重計計測結果

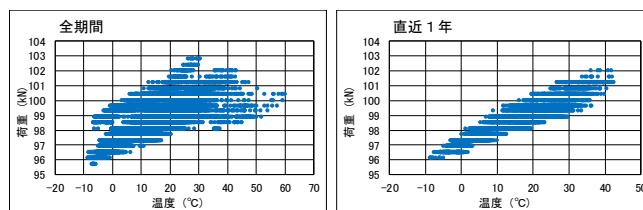
図 3 はアンカー A における計測期間全体と直近 1 年間のアンカー荷重と温度の関係を示したものである。計測期間全体を見るとアンカーの再緊張によると考えられる荷重低下のため、両者の関係にばらつきが見られるが、直近 1 年間においては両者のばらつきは小さくなっている。図 4 はアンカー B における計測期間全体と補修後の直近 1 年間のアンカー荷重と温度の関係を示したものである。計測期間全体で見ると計測開始後の春期に荷重低下が見られ、両者の関係が時期によって変化しているが、直近 1 年においては両者のばらつきは小さくなっている。一般に健全な面では、アンカーが示す荷重と荷重計が示す温度には、両者の相関関係を評価する期間内の温度差が 10℃以上ある場合には高い相関が見られることが示されている<sup>3)</sup>。図 5 は、アンカー A およびアンカー B の直近 1 年間における  $R^2$  と、両者の相関を評価する期間である 96 時間の温度差の変化を示したものである。アンカー A およびアンカー B とも、冬期の温度差が 10℃を下回る期間では  $R^2$  は低い値を示すものの、温度差が 10℃を上回る夏期における  $R^2$  は 0.8 前後と高い値を示す。

図 3 アンカー A

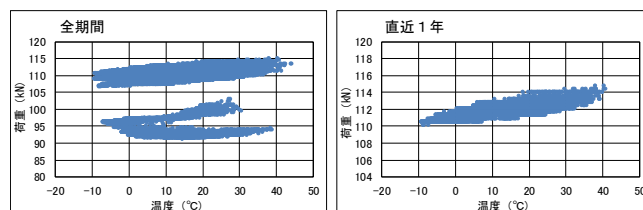
図 4 アンカー B

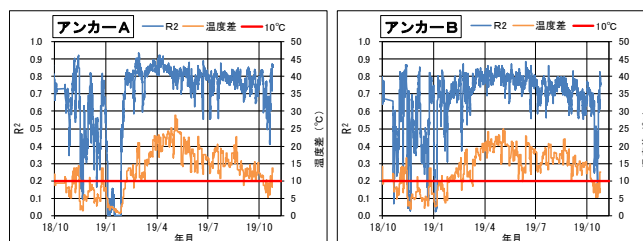
図 5  $R^2$  と温度差
