## ゴルフ場直下旧沢地形盛土部におけるトンネル対策工の設計とその施工

(独)鉄道建設・運輸施設整備支援機構 木村 悠一郎, 野崎 樹  
前田建設工業(株) 正会員 ○田中 貴大, 北岡 英基

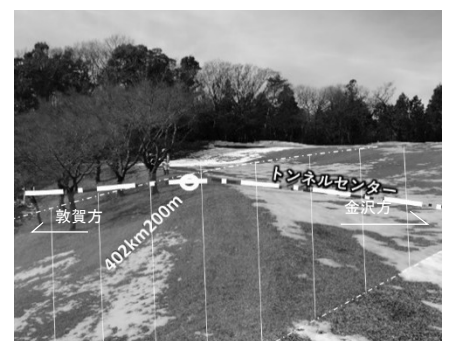
写真-1 盛土部写真

当該区間は、主として新第三紀河南層の凝灰質砂岩で構成され、露出部では、節理が発達し、それを中心とした弱部の風化侵食作用により、沢状の地形が形成されている。トンネル部の旧沢地形は、表面付近が凝灰質砂岩の崩積土、その他については造成時の盛土で構成され、ほぼ盛土により土被り 13m となっている。また、周辺部においてトンネルより上部の斜面からの湧水が観察され、地下

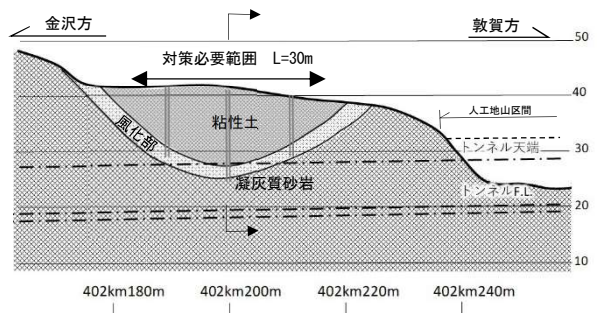
図-3 地質縦断面図

調査の結果、N 値 3～4 の盛土による粘性土が 10m、その下部は、N 値 0～3 の土砂 3m が確認され、トンネル天端付近の 4m 程度範囲に出現する。また、砂岩部でも、N 値が 40 程度の風化部（それ以外は 2,000kN/m<sup>2</sup>）が確認され、トンネル側壁部および底盤部は、脆弱な凝灰質砂岩も存在する。地下水は、確認されない状況であった。

調査結果より、トンネル外周部に良好な地山が存在しない 30m 範囲を対策工の必要な範囲とした。

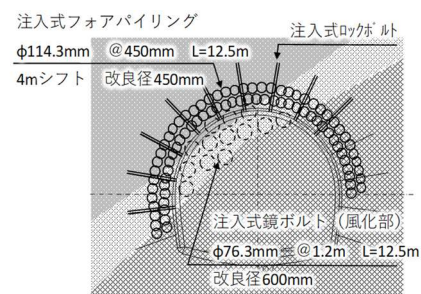
図-5 対策工一般図(断面)

営業するゴルフ場直下かつ古墳群が隣接しており、地表部からの対策が困難なため、坑内からの対策として、上半支保工の変形、脚部の安定、偏土圧の対策、天端の安定、鏡の安定の項目について検討した。ここにおいて、地山によるアーチの形成は期待できないことより、全土荷重に近い1Dを荷重条件とし、上部からの荷重に有効な鋼製支保工、外周地山補強体となる注入式フォアパイリングの施工本数を算出した。

結果、鋼製支保工はH-150を1.0m間隔、注入式フォアパイリングは、 $\phi 114.3\text{mm}$ 鋼管、改良径450mm、4mシフト、打設間隔450mm(225mm相当)とした。SLより上半部は、応力バランスを考慮して左右均等に配置し、下半部は盛土・崩積土及び風化岩部の分布範囲のみとした。切羽前方の支保として注入式鏡ボルト

( $\phi 76.3\text{mm}$ 、改良径600mm)を盛土・崩積土および風化岩部の分布範囲(前方を想定)に配置した。また、施工時の対策として、上半掘削断面における側壁部の応力集中の防止および早期閉合による脚部の安定化対策に対応可能なマイクロベンチ(ベンチ長3~5m)を採用した。

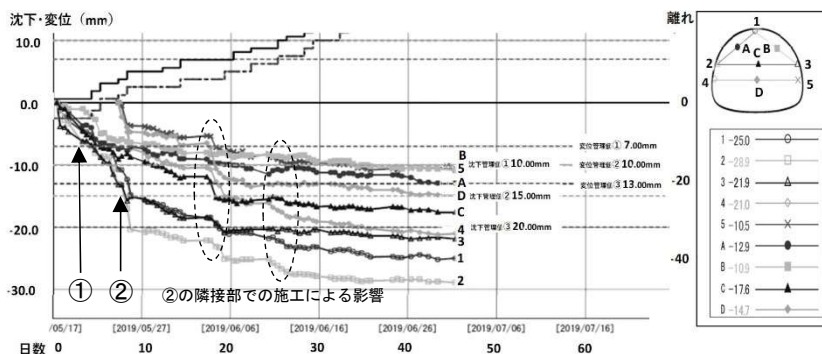
図-7 402km200m計測結果

掘削時では、地表面沈下で最大144mm、天端(脚部)沈下で29mm、内空変位は17mm観測され、吹付面に地層境を中心にクラックが確認された。管理レベルⅠ、Ⅱにおける追加対策で、それぞれ、注入式側壁部の補強ボルト(①)、1次インバートによる早期閉合(②)を実施し、②の隣接部での施工の影響により、管理レベルⅢとはなったが、解析結果とほぼ同等の数値で変位速度が減少し、その後、増吹付けも施工することで、支保による地山の収束を確認した。
