## 鋼鉄道橋ローラー沓の可動不良対策の検討

## 1. はじめに

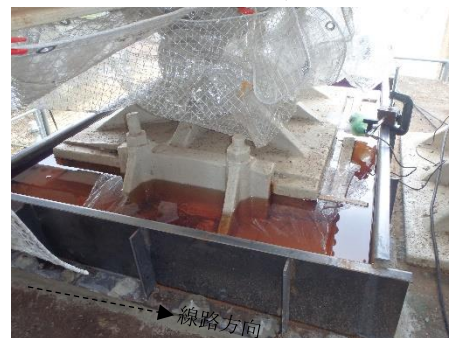
写真-1 簡易油槽工法

河川を横断する鋼鉄道トラス橋では可動支承としてローラー沓が採用されているものが多く存在する．このローラー沓の中には経年による摩耗，塵埃の堆積により可動不良となっているものがあり，直ちに大きな損傷に繋がるわけではないが，将来的に橋りょうの健全性が損なわれることが懸念される．そこで，橋本ら<sup>1)</sup>はローラーをグリスアップすることで可動機能の回復を試み，矢野ら<sup>2)</sup>は写真-1に示すような，ローラー沓の周辺にL形鋼等で簡易な油槽を作製し，沓を油に浸漬させる工法（簡易油槽工法）を試み，一定の可動不良改善効果を確認した．しかし，簡易油槽工法は，列車通過時の振動等の影響による油槽の耐久性に課題があるため，設置期間が短期間となり，長期耐久性が確保できる工法への改良が望まれた．そこで，本研究では耐久性を改良した油槽工法（改良型）を施工したので報告する．

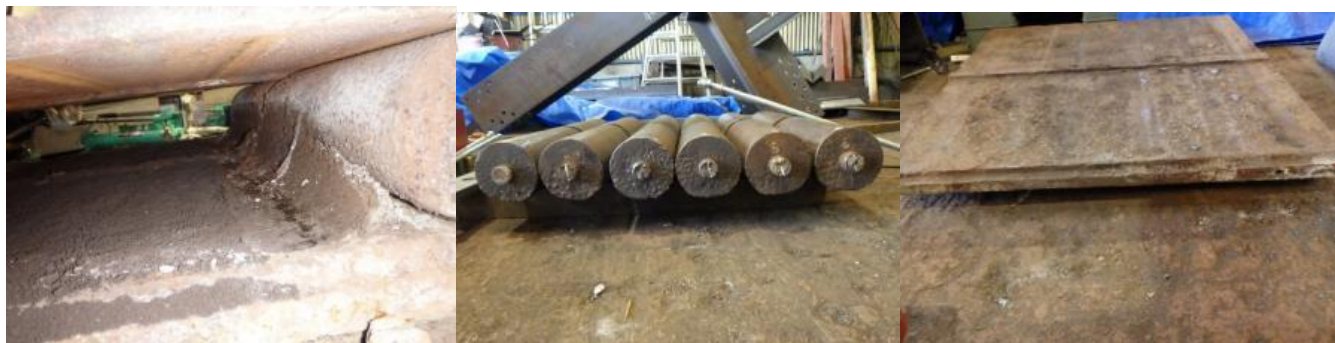
油槽の設置に伴い，ローラー沓内部の状況及びローラーやベースプレートの摩耗状況を調査した．写真-3に示すように，すべてのローラーは油分の混じった塵埃等が固結しており，ヘラなどの道具を使わずに除去できない状況であった．これがローラー沓の可動不良の原因のひとつであると推定された．また，写真-4，5に示すように，ローラーが楕円形に最大 7mm 摩耗しており，ベースプレートもローラーとの接地範囲で最大 5mm 程度摩耗していた．

写真-3 ローラー沓内部状況

写真-4 ローラー状況

写真-5 ベースプレート状況

今回，この楕円形に摩耗したローラーを再利用するので，油槽工法（改良型）の施工後の可動不良の改善効果を確認することとした．

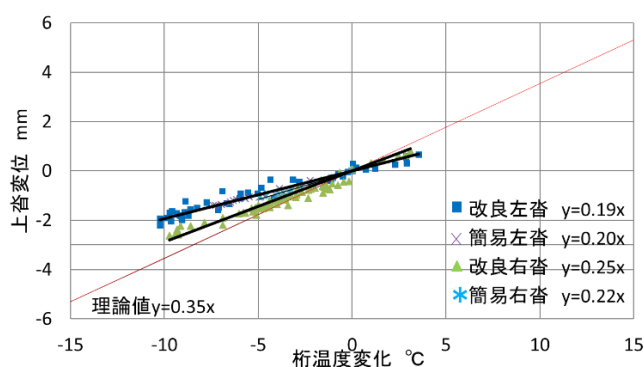
図-2 施工前の測定結果

油槽工法（改良型）の施工効果を検証するため、施工前後でローラー沓の可動量を測定した。計測項目は桁の温度変化量と上沓の変位量とし、温度変化によるローラー沓の可動量を確認した。測定は、事前計測 7 日、油浸期間 23 日間実施した。油槽工法（改良型）施工前の測定結果を図-2、油槽工法（改良型）施工後の測定結果を図-3 に示す。図には、比較のために過去に実施した簡易油槽工法測定結果も示す。ここに、縦軸に上沓の変位量、横軸に桁の温度  $20^{\circ}\text{C}$  を 0 としたときの温度変化を示す。図の赤線は線膨張係数を  $1.2 \times 10^{-5}$  としたときの桁の移動量の理論値 ( $0.35\text{mm}/^{\circ}\text{C}$ ) である。なお、それぞれの上沓の変位量の近似式を合わせて示す。

この図からわかるように、図-2 では理論値に対して、測定結果の傾きは大きく外れているが、図-3 では、簡易油槽工法、油槽工法（改良型）ともに理論値に近づいていることがわかる。簡易油槽工法に比べて、油槽工法（改良型）の方が理論値に近いことが確認できる。このことから、油槽工法（改良型）は簡易油槽工法よりも、可動不良に対する改善効果が大きいことがわかる。
