## 鋼鉄道橋端縦桁支点部変状に対するアクリル樹脂注入修繕工について

東日本旅客鉄道株式会社 正会員 ○小林 亜沙子  
 東日本旅客鉄道株式会社 正会員 狩野 周  
 東日本旅客鉄道株式会社 正会員 石澤 俊希  
 東日本旅客鉄道株式会社 崎岡 聖導

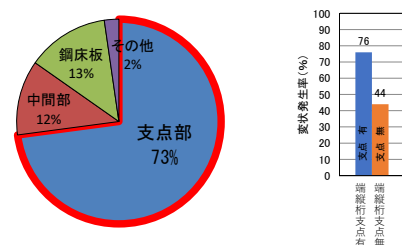
図1 変状発生部位

JR東日本東京支社管内における鋼鉄道橋の変状発生部位の分布は、図1に示すように支点部変状が約7割以上を占めており、変状内容としては主に支点沈下等によるアオリが原因のものが多い。支点部の構造別に区分とすると、図2に示すように端縦桁に支点部を有する鋼鉄道橋では、特に支点部における変状発生率が高いことが分かる。

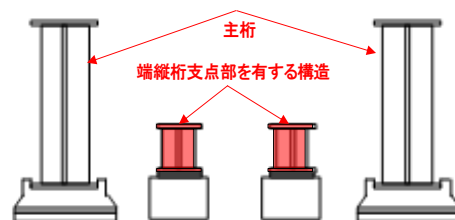
図3 端縦桁支点部構造(断面図)

変状発生率が特に高い端縦桁支点部の支承構造には、図3に示すように平面支承が用いられている。平面支承は、ソールプレートの下に鋼板のベッドプレートを設置した構造で簡単な支承形式である。この支承を用いた橋りょうでは、支承直下の沓座モルタルの劣化等によってソールプレートとベッドプレートとの間に隙間が生じることがあり、列車通過時のアオリ挙動(主桁が上下に動く挙動)が確認されている(図4)。加えて、図5に示すように、過去の変状分析において端縦桁支点部に発生する変状は、経年とともに進展・増加する傾向が見受けられる。

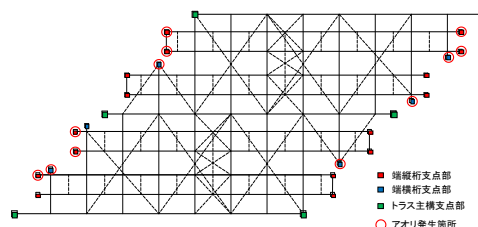
図6 適用構造物平面図

今回適用した橋りょうは、図6の支間25.9mで左47度の斜角桁のトラス主構に6支点、端縦桁に16支点、端横桁に6支点の計28支点を有する多支点構造である。特に端縦桁支承部にアオリ変状が多数発生していることから、当該箇所の支承部変状対策に適用することとした。

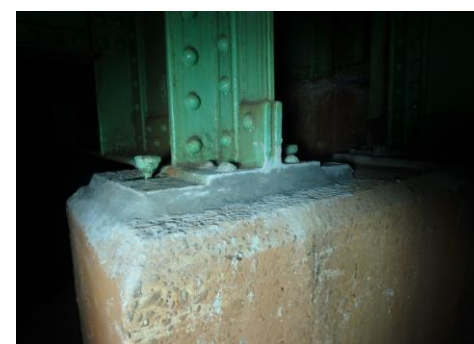
図8 施工後(アクリル樹脂注入後)

施工完了後には、列車通過時におけるアオリ計測を実施した。施工前のアオリが最大3.0 mmあった箇所が施工後には0.1 mmまで低減したことを確認した。なお当該橋りょうでは、顕著なアオリが認められていた12箇所についてアクリル樹脂注入修繕工法を適用したが、全ての箇所においてアオリ量が施工前よりも低減していることを確認した。

上述のとおり当該工法は大掛かりな施工設備等は不要であるため、実施工は準備作業を含めて1箇所あたり1日の施工時間約3時間の計2日間作業で完了することができた(図8)。
