鋼橋りょうの塗膜劣化抑制について

東日本旅客鉄道株式会社 正会員 ○佐藤 正俊

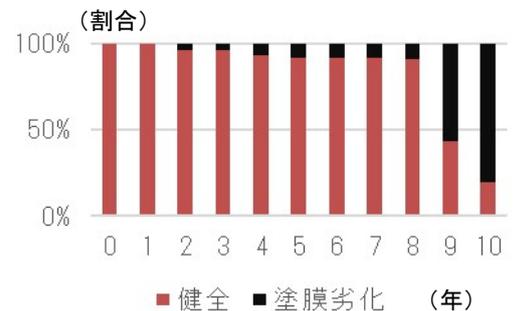
図1-1 当社管内鋼橋りょうの変状数の割合

鋼橋りょうを維持管理する上で最も懸念される変状の一つが腐食による断面欠損である。腐食は鋼橋りょうの変状全体の3割以上を占めている(図1-1)。腐食が進行することにより橋りょうの板厚が減少し、耐荷力が低下するため安全に列車を走らせることができなくなる恐れがある。そのため、腐食防止を目的とし、鋼橋の塗装はその劣化状況に応じて塗替えられている。当社では一般環境において25年以上耐久性のある塗料を使用しているが、早期に塗膜劣化が発生している橋りょうがある。その中でも特に腐食環境にある橋りょうにおいて塗膜劣化が早い傾向がある。(図1-2) 既往の研究では素地調整にて残存する錆に含まれる塩分が早期塗膜劣化の原因であると言われており、当社の現場においても同様に錆に塩分が含まれている状態にて塗装が行われている可能性があることが考えられた。以上を踏まえ本研究では、腐食環境下においても早期の塗膜劣化を抑制する方法の提案を行うこととした。

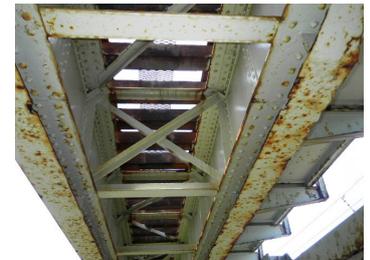
図3-1 A橋りょう全景

本研究の取組み対象の橋りょうは千葉県内のA橋りょうを選定した(図3-1)。選定理由は本橋りょうは海岸から25mほどの距離に位置しており、飛来塩分の影響を受けていることと、早い周期で塗膜劣化が発生しているためである。2009年に鋼構造物塗装設計施工指針におけるT-7系塗料にて塗替え塗装を実施しているが、わずか5年後には錆が多く発生しており、早期に塗替えが必要とされる判定となっている(図3-2)。

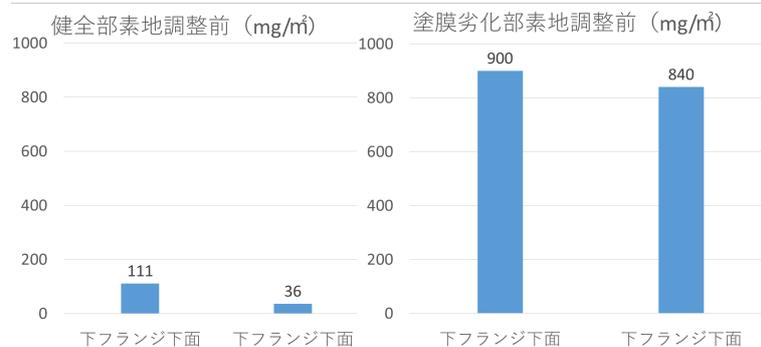
図4-1 健全部および塗膜劣化部塩分量

外観調査の結果、下フランジ上下面および支点部に塗膜劣化の発生が多くみられた。また、支点部付近の下フランジ下面にて塩分量を測定した結果、塗膜劣化部で840~900mg/m²、健全部では36~111mg/m²であり、塗膜劣化部に塩分が多く含まれていることが確認された(図4-1)。

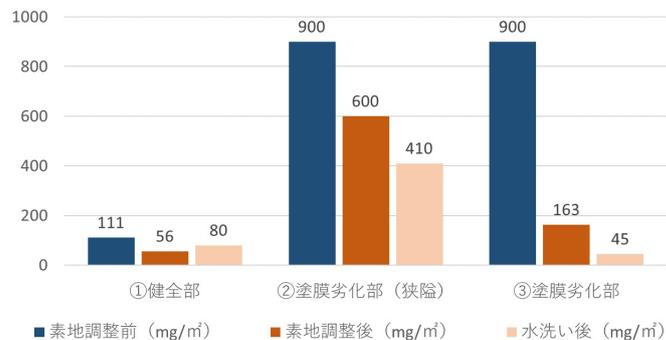
図4-2 ブラスト+水洗いにおける塩分量変化

素地調整と水洗い後の塩分量を把握するため健全部、塗膜劣化部にて、塩分測定を行った。動力工具よりも塩分除去に優れたブラストと水洗い後における塩分測定の結果を図4-2に示す。ブラスト後の塩分除去率は、一部で約80%以上の塩分除去が確認された(図4-2③)。水洗いについては今回はウエス拭きによる簡易的な方法としたが一定量の塩分除去を確認できた。一方で下フランジ下面のような狭隘で施工が難しい箇所においてはブラスト+水洗いでも塩分が多く残存している箇所が見受けられた(図4-2②)。このことから素地調整と水洗い以外にも腐食環境における早期塗膜劣化を抑制できる対策が必要と考えた。近年では塗膜劣化箇所に残った劣化因子を無害化する材料が各メーカー等により開発されているが、それらの耐久性を比較検証した事例はない。そこで新たに下記の取組みを行うこととした。

これらのことから、腐食環境下における早期の塗膜劣化を抑制するためには、塩分管理箇所を塗膜劣化が顕著に表れている箇所とし、高圧洗浄が難しい場合は、簡単に実施可能なウエスによる水洗いで塩分除去を行うことが好ましい。また、ブラスト+水洗いでも塩分が多く残存する可能性もあることから継続する促進試験の結果より効果が確認された鍍面用塗料を合わせて行うことが好ましいと考える。
