## 東海道新幹線の破損線支承の破面調査

東海旅客鉄道株式会社 正会員 ○杉山 優太  
東海旅客鉄道株式会社 正会員 高橋 和也

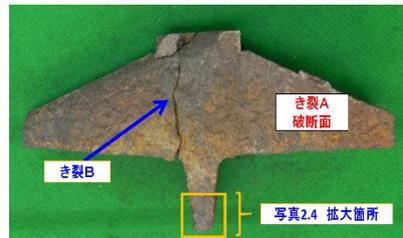
写真-2.3 き裂破断面(沓 No. 4)

代表事例として沓 No. 4 の破面解析結果について報告する。写真-2.1, 2-2, 2-3 の通り、き裂は破断面である橋軸方向のき裂(き裂A)と十字リブ付け根部に生じた橋軸直角方向のき裂(き裂B)の2つが存

在しており、き裂Bはき裂Aで停留していることが確認できる。そのため、き裂A発生後にき裂Bが発生したと確認できた。また、十字リブ頭頂部直角部近傍に激しい表面凹凸(写真-2.4)が確認されたため、凹凸部からき裂Aが発生し、写真下方向に進展したと推定した。

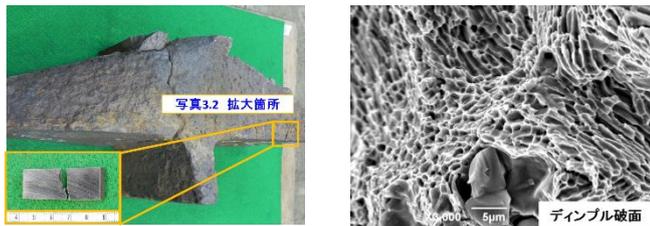
写真 3.1 強制開口箇所 写真 3.2 撮影倍率 3000 倍

した破面（写真-3.1, 3.2）を見ると、ねずみ鉄の基地部であるパーライト組織領域にて、延性破壊の特徴であるディンプル破面が確認できた。
