橋脚の掛け違い部に生じたひび割れに対する原因と対策

西日本旅客鉄道株式会社 正会員 ○馬場 幸志
西日本旅客鉄道株式会社 正会員 坂岡 和寛

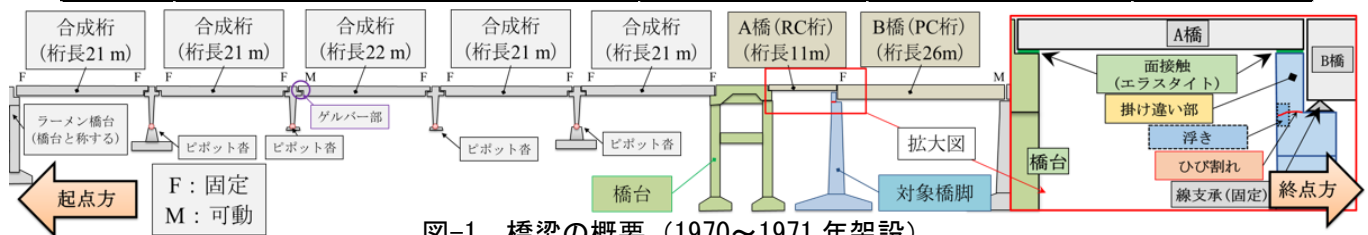
図-1 橋梁の概要 (1970~1971年架設)

対象橋脚を含む橋梁概要を図-1に示す。これまで掛け違い部基部で水平ひび割れと全断面の浮きを確認したため、2016年に断面修復とひび割れ注入を実施した。しかし、2017年に再変状を確認した。

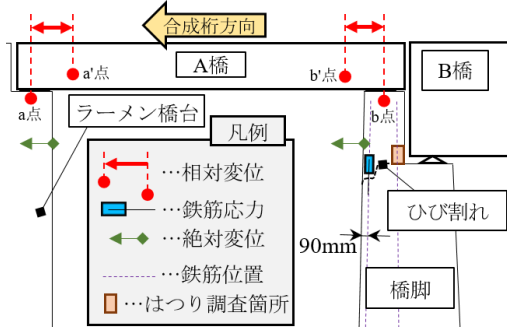
図-2 測定箇所

変状に対する原因は温度伸縮、列車振動に起因する外力、掛け違い部基部の打継不良と水による鉄筋腐食が考えられた。このため、表-1、図-2に示す詳細な調査を冬期に行った。

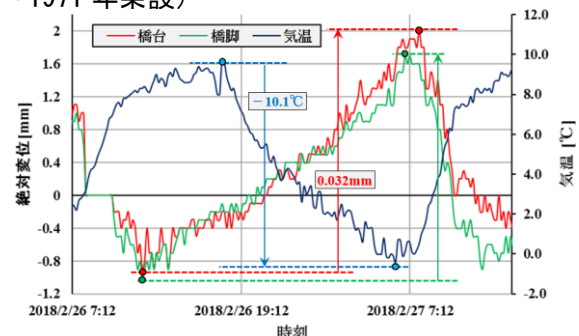
図-3 橋台および橋脚の絶対変位

以下、温度変化による影響を確認する目的で行った静的測定について述べる。ここでは気温 10.1℃低下時に生じた実測値の変化量を表記する。図-3に示すように橋台と橋脚の絶対変位は、起点方に位置する合成桁の方向へそれぞれ 2.9mm, 2.7mm 移動した。これは合成桁ゲルバー部の支承が可動不良を生じ、合成桁の温度収縮による外力が作用したためと考えられる。また A 橋が有する支承の可動状態を確認する為、橋桁の収縮量を確認した。図-4に示す A 橋(a'点)-橋台(a点)間、A 橋(b'点)-橋台(b点)間の各相対変位から A 橋の収縮量を算出した結果、最大 0.12mm 程度であった。理論上、同温度の低下時に桁長約 11m の橋梁では 1.1mm 程度収縮することから、A 橋の起点方と終点方の支承は、固定条件に近い状態であることがわかった。以上より、合成桁から A 橋までの橋梁は温度変化で一體的に挙動し、掛け違い部に起点方への過大な水平力が作用している。ま

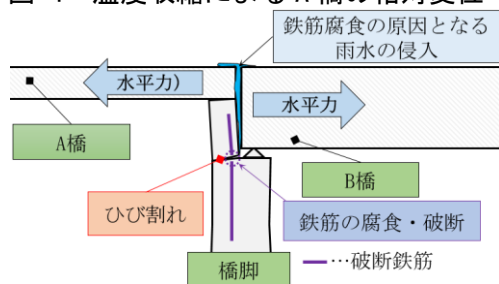
図-5 温度収縮による損傷メカニズム

はつり調査においては、B橋側に位置する3箇所の鉄筋全てに腐食と破断が確認された。本橋梁では打継不良も生じており、橋桁間からの雨水が基部のひび割れに侵入した影響が大きいと考えられる。

以上より、推定した損傷メカニズムを図-5に示す。本変状では、橋梁の温度収縮に伴う過大な水平力と鉄筋の腐食が主な要因であると推定した。

耐力が著しく低下した橋脚に対し、応急対策として、掛け違い部基部に鋼製ブラケットを取り付け、定期的に行進性の確認を行うことで、安全性を確保した。恒久対策はA橋の支承と掛け違い部の取替が基

本と考えられるが、列車運行に与える影響を考慮してRC増厚工法を選定した。補強設計では、平面保持の仮定と力の釣り合い条件に基づき、前述した鉄筋応力の年間変動量から算出した引張力を作用荷重に設定し、鉄道標準りに基づき実施した。対策の妥当性を確認するため実施した静的測定の測定箇所とその結果を図-6、図-7に示す。温度変化に伴い鉄筋応力が変化していることから、補強部材と既設部材が一体的に挙動していることがわかる。設計では温度変化に伴う鉄筋応力の最大変化量を49MPaと推定したが、測定から推定した最大変化量は28MPaとなり、設計の妥当性が認められ、温度変化に対して安全であることを確認した。
