PC 橋主桁下面に生じたひび割れ損傷とその対策

オリエンタルコンサルタンツ 正会員 ○古賀 秀幸
 同上 安倍敦 宮内健 審良郁夫

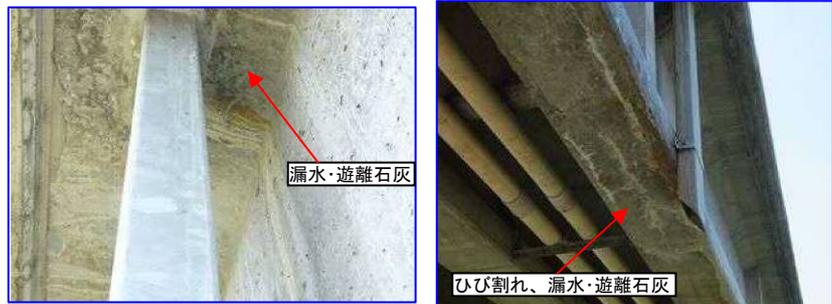
写 2 第 1 径間 H24 点検写真(排水管漏水、下面ひび割れ)

平成 24 年度定期点検では、第 1 径間主桁下面に複数のうき、ひび割れ、ひび割れからの漏水・遊離石灰が確認された(写 2)。

平成 26 年度に上記の主桁ひび割れ等に対し、断面修復やひび割れ注入等の補修設計・工事が行われている。しかし、平成 29 年度定期点検、補修設計の現地踏査で主桁補修個所に幅広のひび割れ、うき、漏水・滞水が確認された(写 3)。

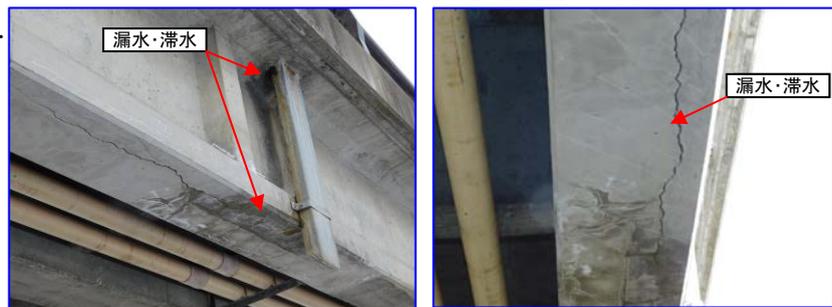
写 3 第 1 径間 R1 現地踏査写真(側面漏水、下面ひび割れ)

(1) 詳細調査の検討：定期点検，現地踏査により主桁下面に漏水を伴う幅広のひび割れが見られた。これはシースにグラウト充填不良が生じ，桁端等からシースに雨水が浸入し凍結膨張によりひび割れが生じ拡大したと考えた。確認のため「①鉄筋探査→②主桁はつり→③シース管削孔→④シース確認」にて詳細調査を行った。対象は損傷程度が異なる第1径間(ひび割れ損傷大)，第7径間(ひび割れ損傷小)とした。

選定した補修工法を表1に示す。補修工法は耐久性回復を図るとともに接着性の高い材料による断面修復工，主桁への水がかり防止の防水機能補修，コンクリート塗装，含浸材塗布(マクロセル腐食対策含む)等とし，水廻り対策に着眼し損傷の発生・進行の抑制を図った。

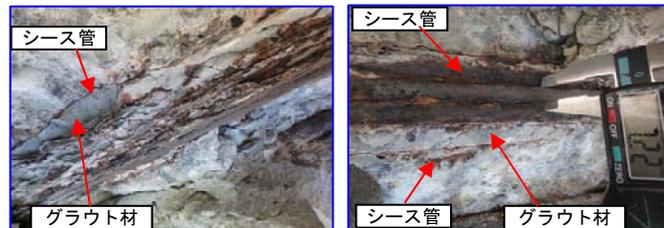
写4 第1径間(シース・PC鋼材状況)

(2) 詳細調査結果：はつり調査の結果，グラウト充填不良は見られない(写5、写6)。鉄筋及び帯鉄筋に浮き錆が生じていた。ひび割れ幅が最も大きい箇所では鉄筋の断面欠損が確認された(写4)。また，腐食によるシース管欠損によりPC鋼線及びグラウト材の一部露出，PC鋼線の軽微な腐食も確認された。また，排水桁廻りの防水不良，排水管からひび割れへの水がかりが確認された。

ひび割れの損傷原因はグラウト充填不良ではなく，漏水の影響によるシース管・鉄筋の腐食膨張と推定される。損傷要因，その進行を以下に示す。

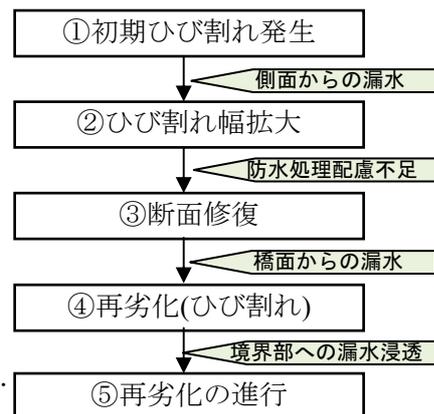
図1 再劣化の流れ

- ①初期ひび割れ：供用後，過度なプレストレス力等で橋軸ひび割れが発生。
- ②ひび割れ拡大：外桁側面からの水がかりによりひび割れが進行。
- ③断面修復：主桁と断面修復材間の接着が不十分。防水処理への配慮不足。
- ④再劣化：排水桁廻りの防水不良の漏水が桁表面のひび割れから浸透し，またマクロセル腐食も伴って，シース・鉄筋を腐食させひび割れ幅が拡大。
- ⑤再劣化の進行：漏水が断面修復の境界部から桁内部に浸透し腐食を進行させた。漏水には凍結抑制剤の塩化物イオンが含まれ鉄筋の腐食を助長した。
