## 2018 年 7 月豪雨による東海北陸道のり面災害復旧について

| 中日本高速道路(株) | 正会員 | ○内山 | 洸 |

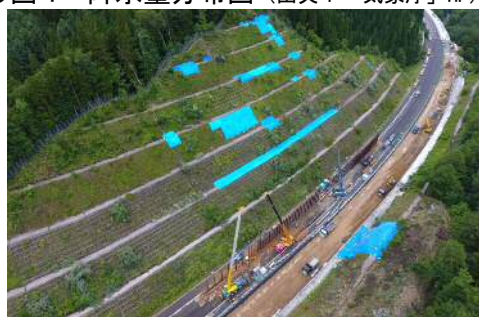
●写真 1 被災直後の状況（高山市上小鳥地区）

切土のり面（段数：5～8 段）の被災状況として、中央部が最も変状し（写真 1）、のり面横断方向に大きな段差や、小段排水の浮き・破損や大型ブロック積の傾向等の損傷が見られた（写真 2）。

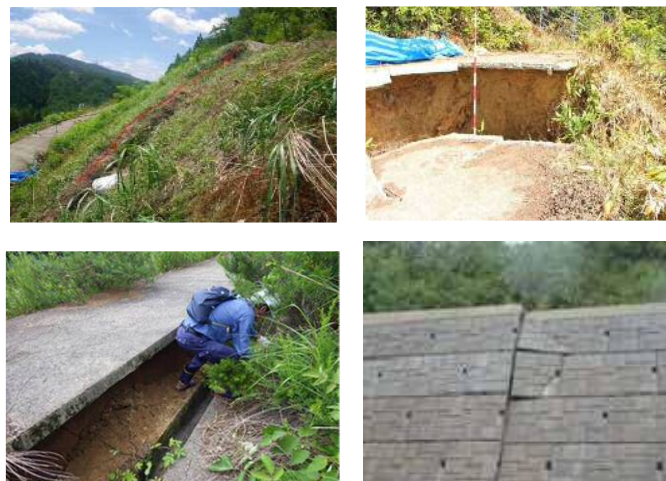
●写真 2 被災状況

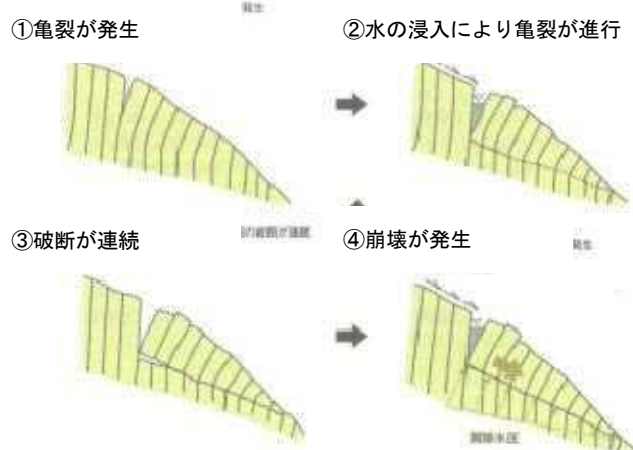
のり面変状の主要原因は、降雨による浸透水が地山の亀裂にしみ込んだことから、トップリングと呼ばれる現象（図 2）により、切土のり面にクラックが発生し、のり面が谷側（本線側）に傾倒する変状が生じたものと考えられる。

●図 2 トップリングのメカニズム

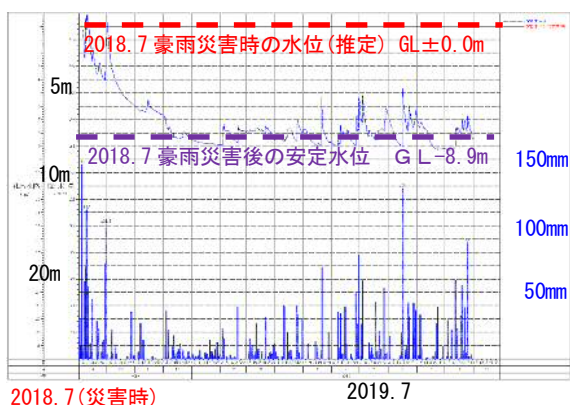
また、地下水位が高く、降雨により水位の上昇が見られることから、間隙水圧が作用したことも要因の一つであると考えられる。

●図3 地下水位観測(高山市上小鳥地区)

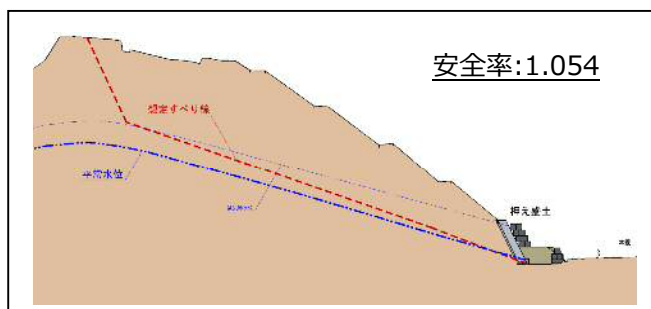
●図3 応急復旧工:のり面の状態(高山市六所地区)

のり面の被災により、東海北陸道 荘川 IC～飛騨清見 IC 間を通行止め、のり面はシートで被い、水抜ボーリング、押え盛土や土留め柵・水抜きボーリングを実施し頭部排土(写真2)を行った。

応急復旧による計画安全率( $F_s:1.05$ )を設定し(図3)、孔内傾斜計・水位観測計によるのり面の監視、降雨管理基準を通常の1/2(連続雨量290mm→140mm)とすることで通行止を解除した。

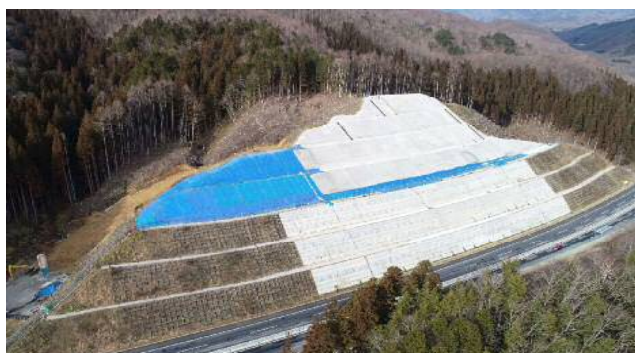
●写真3-1 地すべり対策工の状況(高山市上小鳥地区)

地すべり対策は、周辺の制約条件により、頭部排土工+グランドアンカー工(写真3)、のり面への雨水浸透防止として吹付コンクリートを設置し、計画安全率( $F_s:1.2$ )を設定し工事中である。

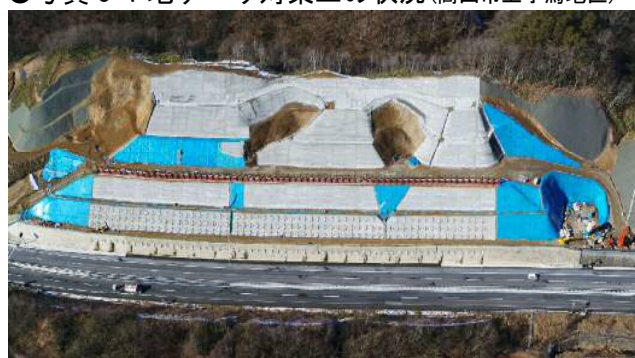
●写真3-2 地すべり対策工の状況(高山市六所地区)

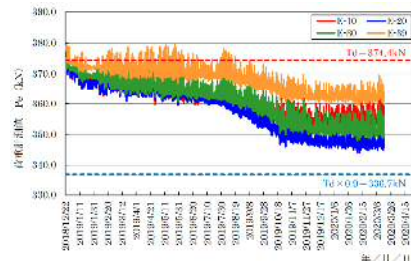
アンカー施工後に緊張力が約10%低下している。孔内傾斜計から地山の挙動はなく、頭部排土完了以降は収束している。要因として、アンカーを先行施工及び緩んだ地山に設置していることが考えられる。現在は収束しており冬期休止明けにリフトオフ試験を実施し再緊張の範囲を確認し対応する予定である。

●図4 アンカー荷重計の状況(高山市上小鳥地区)
