## 大阪モノレール鋼軌道桁のたわみ測定について

### 1. はじめに

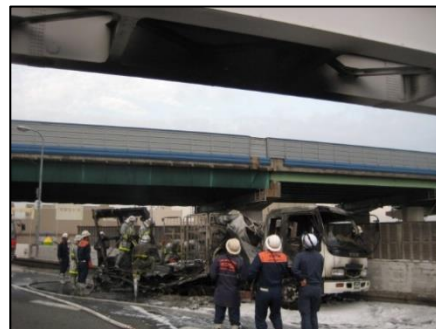
2010年10月16日午前5時頃、国道1号を走行していた2tトラックが大阪モノレールの鋼軌道桁下で炎上した(写真-1.1)。大阪モノレール施設の損傷状況は、鋼軌道桁の主桁及び横桁の塗膜が燃焼(写真-1.2)、高力ボルトは熱影響を受けてわずかに緩んでいた。

写真-1.1 被災現場

被災当時、弊社では当該事象における運行の可否について定量的な判断基準を設けていなかった。このため、本件について有識者へ諮った結果、事前に現状のたわみ値を測定し、被災時に測定するたわみ値との比較ができるように備えることとした。

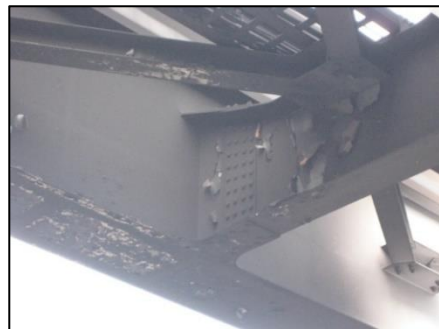
写真-1.2 横桁塗膜の燃焼

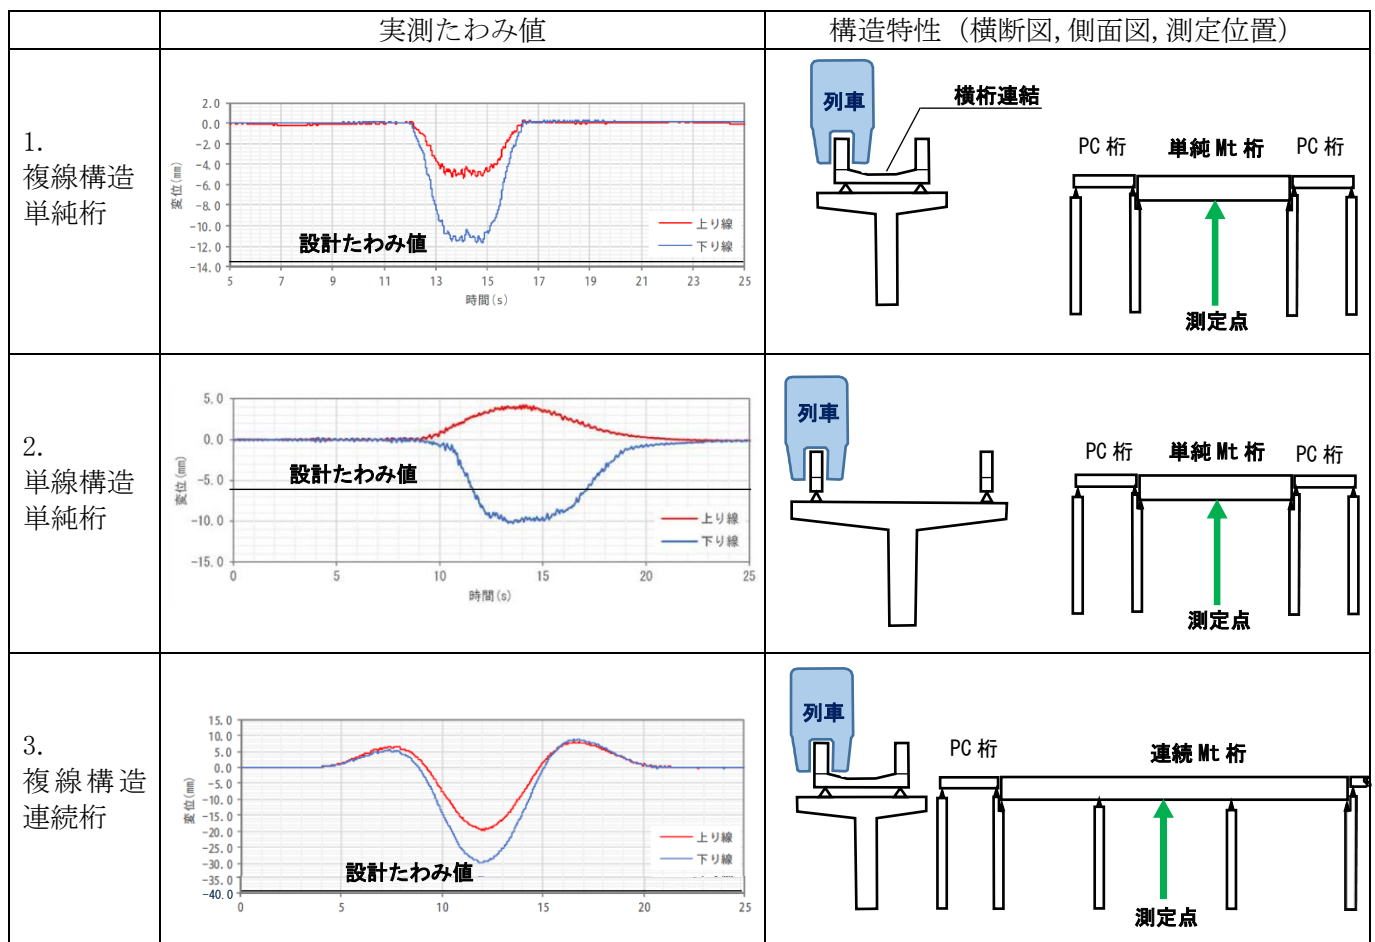
たわみ測定結果については、図表-4.1 に構造形式毎の下り線に列車が通過した場合の上下線のたわみ値を示す。実測たわみ値は、設計たわみ値の50%～180%と大きくばらつく結果となった。

- (1) 図表-4.1 の1,3より、複線構造の場合、列車通過がない側の桁が追随し桁がたわんだ。
- (2) 図表-4.1 の2より、単線構造の場合、上下線で横桁がない構造であることから、列車通過時の桁たわみに追随は見られなかった。また、列車通過がない方の桁(上り線側)が浮き上がっているのは、下部工がT型構造のため、列車通過側が鉛直下向きに沈み込み、列車通過がない側は、持ち上げられたと考えられる。
- (3) 図表-4.1 の3より、複線構造連続桁の場合、測定している桁の列車通過前後では、隣接桁に列車が走行していることに影響を受け、桁が持ち上げられていることがわかった。

図表-4.1 たわみ測定結果

今回の測定から構造物形式によって、たわみの挙動が異なることがわかったことや、実測たわみ値が設計たわみ値を上回る場合があったことから、たわみ測定は全鋼軌道桁に対して実施する方針とする。

また、実測たわみ値が設計値を上回る原因については、列車通過時の下部工の変位が影響していると考えられる。今回の測定では下部工の測定は行っていなかったが、構造物の健全性を明らかにするため、実測たわみ値が設計値を上回った構造については、下部工の測定が必要と考えられる。
