## レール損傷防止およびレール傷発生抑制のための管理手法の検討

東日本旅客鉄道(株) 正会員 ○品川 恒平

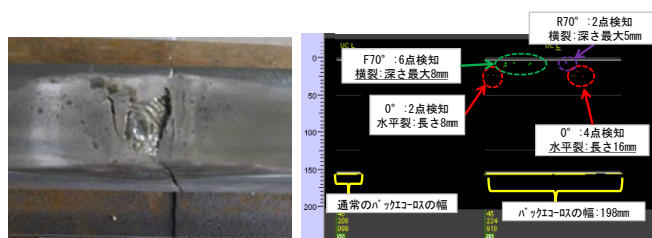
図-2 レール損傷事象のレール写真と探傷車探傷画像

2018年2月、レール頭部に存在する水平裂により超音波が妨げられ、水平裂下の横裂が検知できず、レール損傷に至る事象が起きた（図-2）。本事象の探傷車探傷画像では、レール底面からの反射エコーが得られない際に記録されるバックエコーロス（以下、BWEL という）と 0°および 70°探触子での反射エコーが検出されていた。本事象を受けて、2018年度より東京100km圏および新在直通区間（以下、東京100km圏等という）における探傷車結果報告について、「BWEL（100mm以上連続）と 0°または 70°または 40°探触子の複合検知箇所」を通常調査傷（Bランク）として取り扱うこととした。

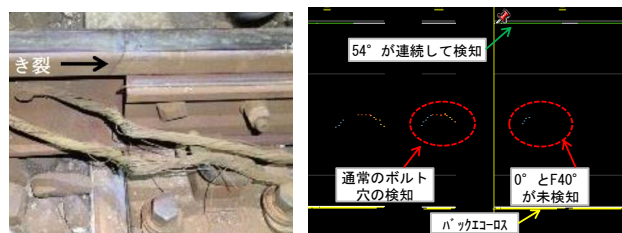
図-3 レール頭部横裂のレール写真と探傷車探傷画像

2019年9月に発生したレール頭部横裂（本事象では、き裂は底面まで貫通しておらずレール損傷には至っていない）においても、①と同様にレール頭部に存在する水平裂により超音波が妨げられ、水平裂下の横裂が検知できなかった（図-3）。探傷車探傷画像では、BWELと54°探触子の反射エコーが検知され、ボルト穴の0°とF40°は未検知であった。本事象を受けて、東京100km圏等において、「BWELと54°探触子の反射エコーが検知されボルト穴の0°または40°探触子のいずれか1つでも検知されていない場合」

は探傷不能箇所として取り扱うこととした。なお、上記理由により探傷不能となった場合、現場での再探傷では透過法（頭部横裂測定器）により探傷を行う。
