## 新幹線における MTT を活用した分岐器通り整備の実施

東日本旅客鉄道株式会社 非○佐藤 聖人  
 東日本旅客鉄道株式会社 正 石見 涼  
 東日本旅客鉄道株式会社 正 今井 雄介  
 東日本旅客鉄道株式会社 正 松田 博之

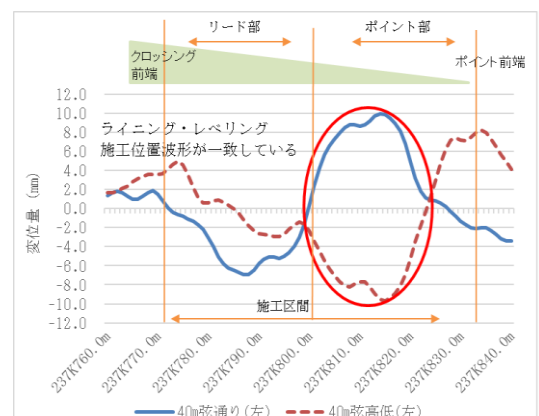
図2 施工対象箇所の軌道状態

施工対象は、上越新幹線 燕三条構内の 18 番片開き分岐器で、施工延長は  $L=57\text{m}$  である。対象区間の軌道状態を図 2 に示す。分岐器ポイント部に 40m 弦通り変位 ( $+10\text{mm}$ ) と 40m 弦高低変位 ( $-9.7\text{mm}$ ) が同一箇所に存在しており、ライニングとレベリングが同時に施工可能である。材料状態は、2018 年度に道床交換・合成マクラギ化を実施しているため良好である。したがって MTT によるライニングを実施するための施工条件を満たしていることから、施工対象箇所として選定した。

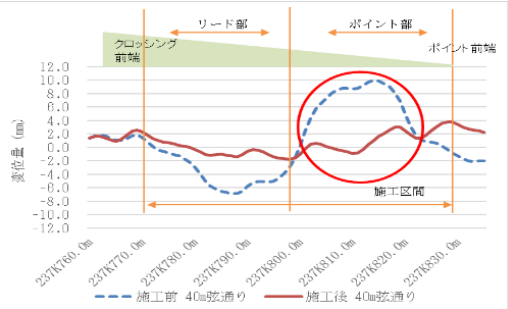
図 4 施工前後の軌道状態

軌道中心間隔測定定規により施工後の移動量を測定し、計画移動量通りであることを確認した。これにより大きな線形崩れが発生していないことを確認できた。MTT によるライニング施工前後の軌道状態を図 4 に示す。本施工においてポイント部に存在していた 40m 弦通り変位は最大+10mm から+3.8mm に改善した。

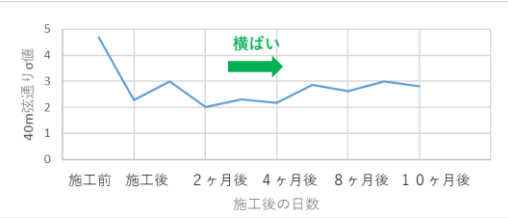
図 5 MTT による 40m 弦  $\sigma$  値進み量

MTT 施工後の 40m 弦通り  $\sigma$  値の進み量の推移を図 5 に示す。比較対象として同時期に行った他の分岐器の人力施工後の 40m 弦通り  $\sigma$  値の進み量の推移を図 6 に示す。人力による施工では施工後約 10 ヶ月で元の線形に戻っているが、MTT による施工では 10 ヶ月経過後も良好な軌道状態を維持できていることが確認できた。
