写真撮影分析による耐候性鋼材の健全度評価

東日本旅客鉄道株式会社 正会員 ○岡澤 亮太  
東日本旅客鉄道株式会社 山本 優  
東日本旅客鉄道株式会社 正会員 山根 寛

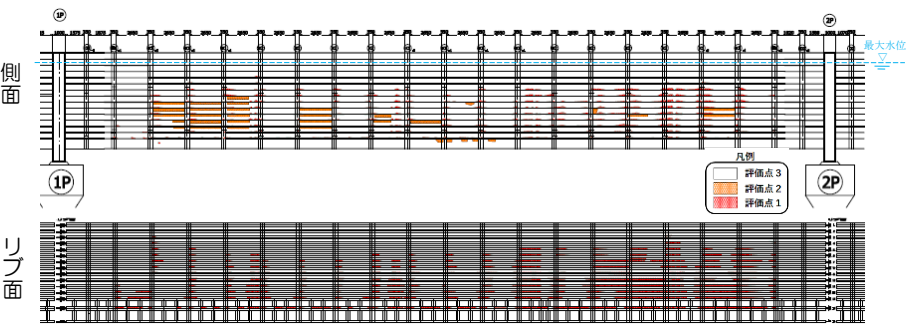
図-5 変状展開図(東側第2径間を抜粋)

撮影写真を分析して作成した変状展開図の一例を図-5 に、さび評点ごとの面積集計を図-6 に示す。さびの状態に関しては約 95%の面積が評点 3 又は 4 と判定した。ここで評点 3 と 4 を細分化しなかったのは、いずれも対策不要となるランクであり、判定作業の省力化を図ったためである。橋脚天端の検査足場から手の届く範囲にて近接目視結果と分析結果を比較したところ、両者の差異は認められなかった。

本橋りょうの無塗装範囲における約 95%の面積が、対策不要となる評点 3 又は 4 であり、橋としての健全度に問題はないことが分かった。評点 1 又は 2 となる範囲は腹板とリブの交差部付近を中心に広がっており、水の溜まりやすいリブ上面に評点 1 のさびが集中している。また、評点 1 又は 2 となるほぼ全ての面積が、水路橋運用上の最大水位以下の高さ(図-5 参照)で発生している。このことから、通水時に水温の影響により発生した結露の水分が緻密なさびの生成を妨げ、水の溜まりやすい腹板とリブの交差部付近で悪性さびが発生したと推定している。今後は、定期的に経過を観察するとともに部分的な塗装による対策や滞水防止処置を検討していく。
