鋼製フィンガージョイントの新検査法

(株)日本工業試験所	正会員	○金村 繁樹	阪神高速技術(株)	非会員	水野 成滋
	非会員	廣川 大樹	内外構造(株)	正会員	金 春峰
	非会員	清原 健太			
	正会員	山上 哲示

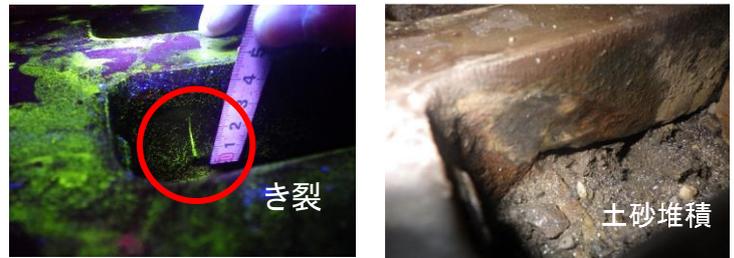
図2 鋼製フィンガージョイント損傷の1例

損傷した鋼製フィンガージョイントのフェースプレートの外観検査および破断面観察から、図2(a)の写真に示すように、き裂がフェースプレート下面側に発生していた。同時に、図2(b)の写真に示すように、土砂の堆積と湿潤状態の断続、凍結防止剤による塩化物蓄積などにより、フェースプレート下面が腐食減肉している。

(a)き裂状況(磁気探傷試験)

(b)外観状況

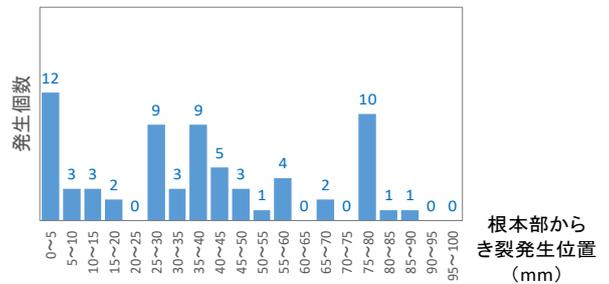
図5 き裂の発生位置と発生個数

実橋の鋼製フィンガージョイントで検出した63箇所のき裂についての調査結果を図5～図8に示す。図5よりき裂の発生位置が鋼製フィンガージョイントの根本部より100mm以内の範囲に集中している。この区間では土砂堆積や湿潤状態であることに加え、鋼製フィンガージョイント下部に設置されている樋とフィンガーが接触しており、その隙間に雨水等が侵入してフィンガーを腐食させていると考える。

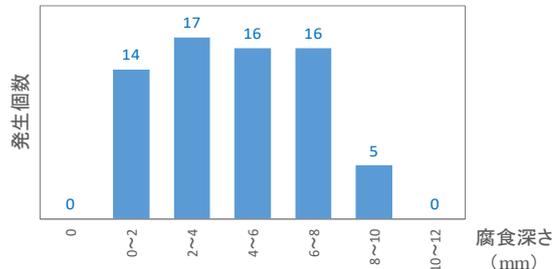
図6 き裂箇所での腐食深さと発生個数

また図6よりき裂が発生しているほぼ全ての箇所でも腐食が発生しており、腐食深さが2mm以下でもき裂が発生していることも注目される。

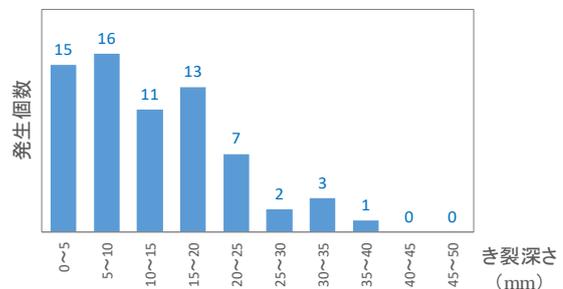
図7 き裂深さと発生個数

次に開口合成法では、深さが5mm以下のき裂も検出可能であることが明確になった(図7)。

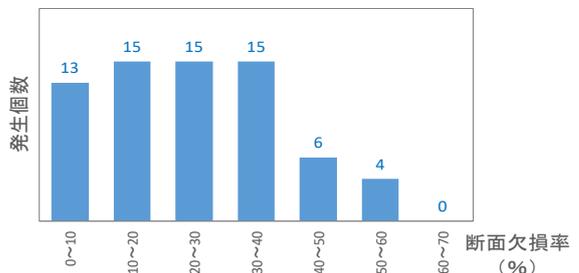
図8 き裂の断面欠損率と発生個数

さらに、図8に検出したき裂の断面欠損率(き裂深さ/板厚)を示す。断面欠損率が10%以下の小さなき裂でも開口合成法での検出が可能であり、検出されたき裂の中には断面欠損率が50%以上のものもあった。
