金属製遮音板の経年変化に関する検討

株式会社高速道路総合技術研究所 正会員 ○岩吹 啓史

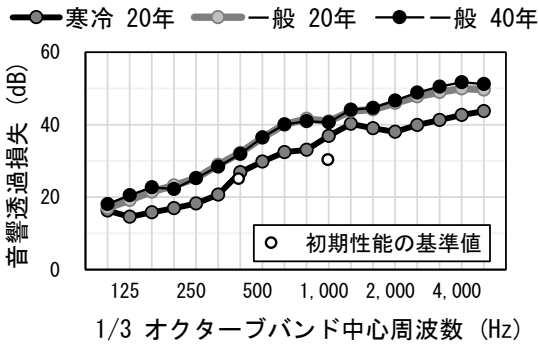
図-1 音響透過損失

結果を図-1 に示す。3 タイプの試験体において、設計要領で定める初期性能の基準値「400Hz に対して 0.7 以上、1,000Hz に対して 0.8 以上」を満たし、明確な経年変化が見られない結果となった。

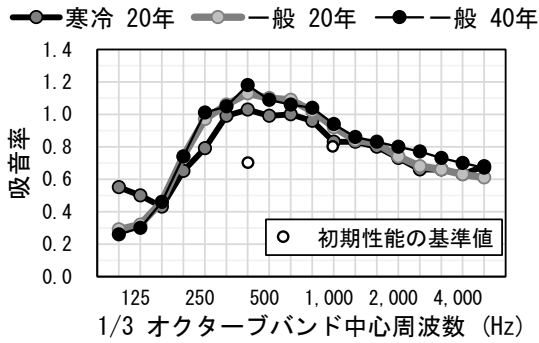
図-2 吸音率

結果を図-2 に示す。3 タイプの試験体において、設計要領で定める初期性能の基準値「400Hz に対して 25dB 以上、1,000Hz に対して 30dB 以上」を満たし、音響透過損失試験と同様に明確な経年変化が見られない結果となった。

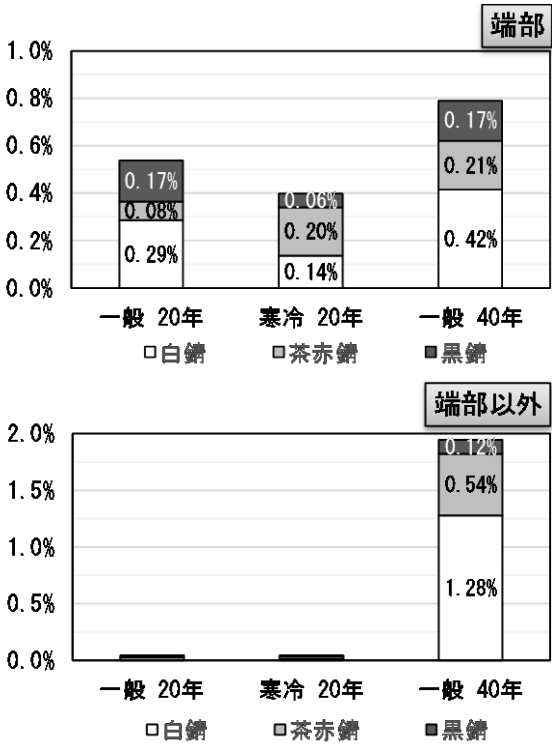
図-3 錆の占有率

発錆状況を表-2 に、金属板の全表面積に対する錆の占有率を図-3 に示す。一般地域は積雪寒冷地域よりも発錆率が大きい。キーワード 遮音壁、金属製遮音板、経年変化、音響性能、錆

い．一方で、積雪寒冷地域は白錆以外の割合が大きく、これは錆が白色から黒色に変わるほど錆が進行することから、発錆後の進行が速いと考えられる．また、供用後 20 年よりも 40 年の方が発錆の占有率が大きく、その発生部位は端部以外にも見られることから、年数の経過につれて金属板全体で発錆していることが分かる．

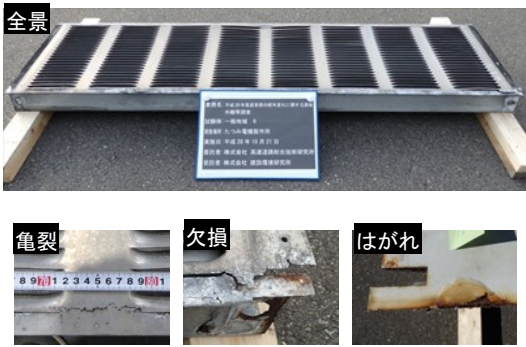
図-4 損傷状況

損傷状況の代表例を図-4 に示す．損傷の多さは供用経過年数の寄与が見られず、使用暴露条件に依存すると考えられる．また、図-4 に示すような、第三者に被害を及ぼさない程度の部分的な損傷であれば、図-1 及び図-2 に示すように音響性能は低下しないことが分かる．

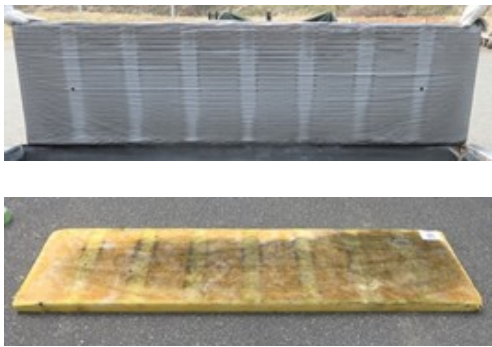
図-5 吸音材の状況

吸音材状況の代表例を図-5 に示す．損傷状況と同様で、汚れや劣化に供用経過年数の寄与が見られず、表面板の損傷と保護フィルムの損傷に相関が見られる．保護フィルムの損傷がなければ吸音材は良好な状態を保っていることから、表面板の損傷が金属板を経年変化させる第一段階であると考えられる．
