バックルプレート桁のき裂に対する超音波探傷法の適用

東海旅客鉄道株式会社      正会員    ○野中大輔  
東海旅客鉄道株式会社      正会員      萩谷俊吾  
東海旅客鉄道株式会社                      上西寿康

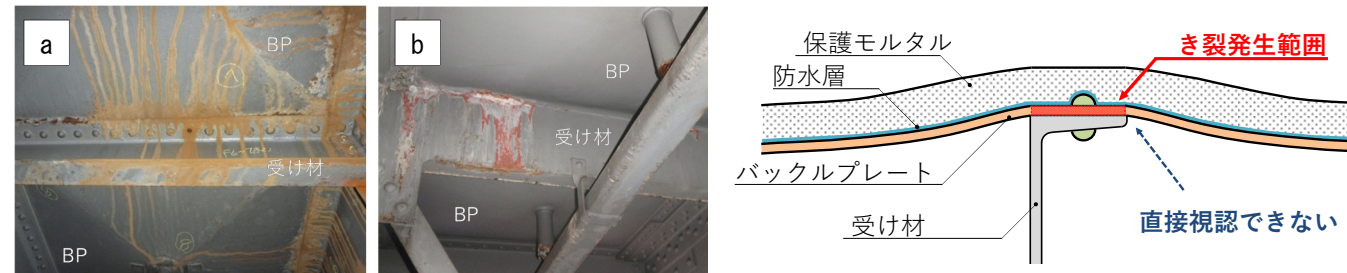
図-1 バックルプレート下面の漏水状況

明治～昭和中期にかけて建設した鋼鉄道橋ではバックルプレート（以下 BP と略す）と呼ばれる床版形式が用いられている<sup>1)</sup>。BP を用いた桁ではBP 取付け部から漏水が生じる場合があり、その原因には部材接合部の隙間やBP のき裂などがある（図-1）。漏水の原因となるBP のき裂は図-2 に示すように、桁下面から直接視認できない箇所が発生する事例が多く、これまでの検査では、検査者が目視にて漏水規模と部位からき裂有無を推定していたが、図-1-b に示すような小・中規模の漏水箇所における正確な判断には特に技量が必要であった。そこで、判断精度向上を目的として、超音波探傷を用いてき裂有無の判断を行った事例について報告する。

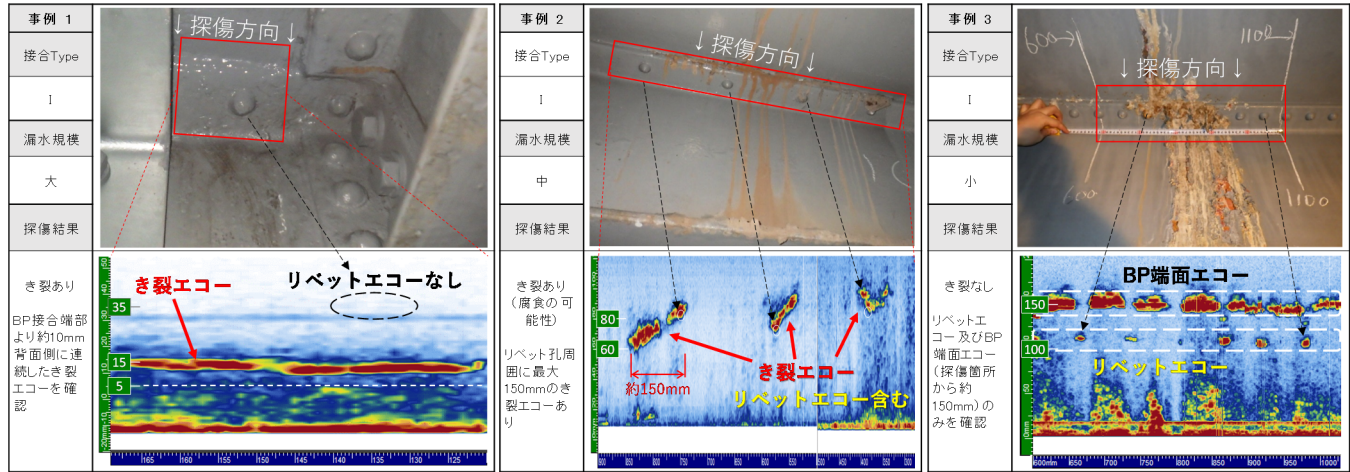
図-4 探傷結果の例

事前に供試体での探傷試験を行い、機器のセッティングと探傷方法の有用性を確認したうえで検査時に漏水が認められた 21 箇所の探傷試験を実施した。BP の取付け構造分類と漏水規模に応じた探傷結果を表-2・図-4 に示す。プローブ位置から最大 150mm の範囲でき裂・リベット孔・BP 端面が検出されており、き裂検出に対しての有用性が確認できた。一方、漏水による部材表裏が腐食した箇所では、腐食がビームの反射に影響し探傷が行えない箇所も一部存在した。また、探傷に併せて同位置の超音波板厚計測を実施した結果、BP の板厚は最も減肉した箇所で設計板厚の 79%まで減肉しており、計測箇所の平均板厚は 93%程度（標準偏差 0.19）であった。

BP 下面からフェイズドアレイ超音波探傷により、最大 150mm 程度の範囲で BP の探傷が可能であることが分かった。探傷箇所では漏水規模が小さい場合ではき裂が検出されない結果となった。
