## 鉄道レンガトンネルにおける地山評価と変状対策について

東日本旅客鉄道株式会社 正会員 磯崎 司

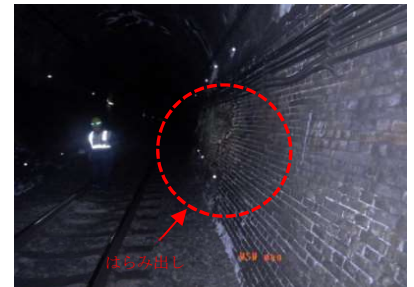
当社、都市間輸送を担う線区に位置するレンガトンネルにおいて、2009年に実施した法令検査にて、右側壁部にはらみ出し、レンガの食い違いの変状を発見し経過観察を要すると判定した（写真-1）。後年の詳細調査にて、幅7m（入口より142m～149mの箇所）の範囲、はらみ出し量は最大120mmであることが確認された。

また、はらみ出し変状範囲を含めた13m（入口より138m～151mの箇所）間の範囲には、側壁レンガ表面の剥離・ウキが確認されており、スプリングライン付近覆工表面に線路並行方向の亀裂、にじみ出し漏水跡がなど確認されている。

写真-1 変状写真

以上の結果から、トンネル上部に位置する浸透型集水ますから水分が供給され、トンネル周辺の膨潤性地山と反応することで地圧変状が発生したものと推定した。

前項までの調査では、推定原因であったトンネル側壁背面に膨潤性地山が存在することは確認できたが、水分供給経路については特定に至らなかった。しかし、採取コアの圧縮強度試験においては深度 2mの比較的浅い位置で 16N/㎡以上圧縮強度を有する地山が存在することが確認できた。そのため、「変状トンネル対策工設計マニュアル（鉄道総研）」に基づき、対策工としてはロックボルト工が有効であるといえる。

今後は、対策工であるロックボルトの施工を計画するとともに、2010 年より行っている内空断面測定にて内空変位の監視を行っていく。

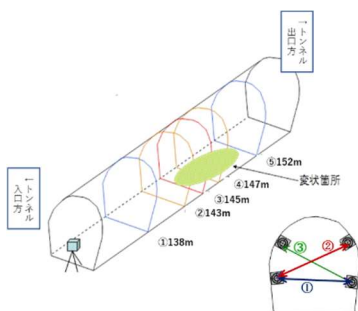
図-1 内空断面測定方法

これを受けて、2010年より内空断面測定を1回／年の頻度で行っており（図-1・写真-2）、トンネル断面縮小方向へ最大で1.2mm／年の緩やかな進行が確認されている（図-2）。

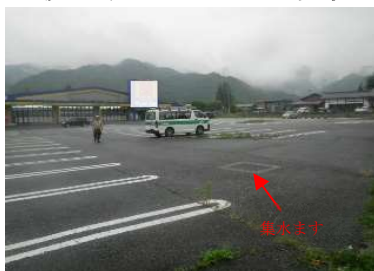
上記に示す変状は、水分供給により膨張する性質を持つ膨張性地山に見られる地圧変状であることが知られているため、これらの可能性について更なる詳細調査を行うこととした。周辺環境調査を行ったところ、商業施設の駐車場（約3,000㎡）敷地内に浸透型の集水ますが2箇所存在することがわかった（写真-3）。これらの建設年次特定には至らなかったが、航空写真の比較結果から1997年から2004年までの間に設置された可能性が高いことがわかった（写真-4, 5）。

写真-3 商業施設駐車場

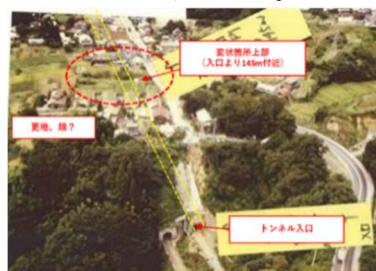
写真-4 トンネル上部利用状況 (1997/畑)

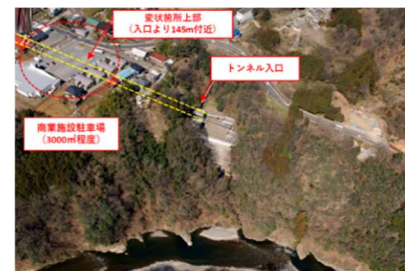
写真-5 トンネル上部利用状況 (2004/商業施設)

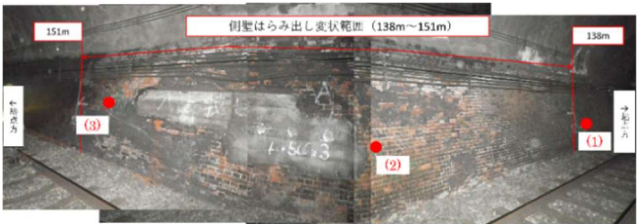
写真-6 ボーリング調査位置

- (1) 側壁レンガ健全箇所（入口より 136m）
- (2) はらみ出し変状最大箇所（入口より 145m）
- (3) 側壁レンガ亀裂発生箇所（入口より 149m）

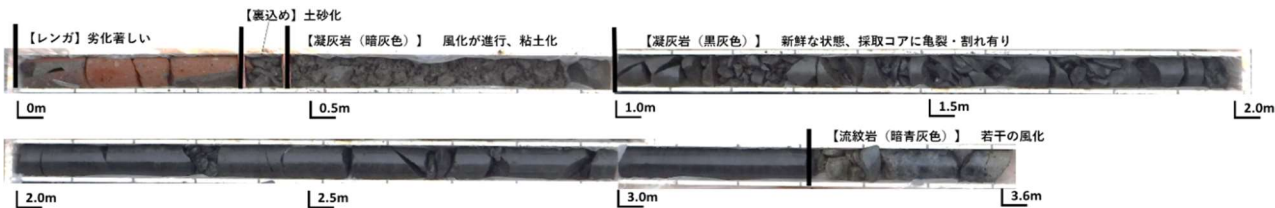
ボーリング長は以降の対策工を考慮し 3m 以上（単線断面のロックボルト長の一般値）とし、膨潤性を確認する試験項目については「土木学会 トンネル標準示方書 解説表 2.3.11 地山の膨張性を示す指標の例」を参考に定めた。写真-7に箇所（2）の採取コアの概況を示す。レンガ側壁背面地山は凝灰岩で形成され、浅い位置ほど風化、粘土化が進行していることが確認された。試験はレンガ側壁に近い深度 0.6～1.0m間のコアに対して実施した。

写真-7 はらみ出し変状最大箇所の採取コア概況

膨潤性の判定事項として設定した 6 項目の内、4 項目に該当し、背面地山は膨潤性を有することが確認された。

(1) 箇所および (3) 箇所についても、モンモリロナイト含有量や陽イオン交換容量の値については、箇所（2）と同様に閾値を超える値であり、また対策工実施に向け採取コアに対し圧縮強度試験を行った結果、(1)～(3)に共通して深度 2m 程度の位置で軟岩程度以上の圧縮強度（16N/㎡以上）を有することが確認された。

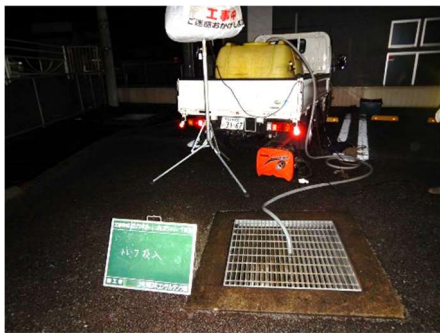
写真-8 トレーサ試験状況

続いて、同集水桝から当該変状箇所の側壁背面地山への水の流入の供給の有無について、トレーサ試験を用いて確認した（写真-8）。試験の結果、関連性を確認することはできなかった。
