## 供用中の高速道路橋床版における赤外線を利用した損傷検出技術の検討

西日本高速道路エンジニアリング中国株式会社 正会員 ○上田知広  
株式会社パスコ 正会員 川島千明  
西日本高速道路株式会社 武田 享  
大阪大学大学院 正会員 小濱健吾

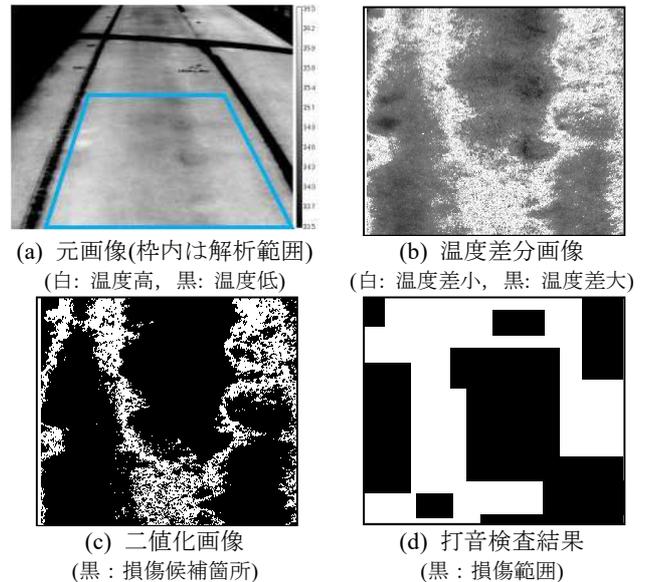
図-4 赤外線熱画像の解析結果例

赤外線熱画像からの解析結果と打音検査結果を表-2のように区分する。ABCDは該当区分に属するデータの数である。打音検査によって損傷有りと判定された標本において、赤外線熱画像の解析結果を用いて損傷有りと判定できていた割合は  $A/(A+C)$  によって表される。同様に、打音検査によって損傷無しと判定された標本において、赤外線熱画像の解析結果を用いて損傷無しと判定できていた割合は  $D/(B+D)$  によって表される。A~Dの具体的な数は閾値の設定によって異なる。図-3に、閾値を変化させた時の両者の変化を示す。本研究では、打音検査前のスクリーニング調査として赤外線熱計測を用いることを想定し、損傷無しの検出率よりも損傷有りの検出率を重要と考え、 $\pm 0.10^\circ\text{C}$ を閾値として設定した。この時、損傷有りの検出率は73%となり、損傷無しの検出率は28%となる。赤外線熱画像の解析結果の一例を図-4に示す。(a)は赤外線カメラから取得した熱画像データ、(b)は基礎温度からの温度差をグレースケールで示したものの、(c)は損傷候補箇所、(d)は打音検査で実際に損傷が確認された範囲を示す。

損傷無しの検出率が28%となり、この値は決して大きい値ではなかった。しかし、図-4に示したように損傷の有無を温度差により明確に判別できるような箇所が存在していることから、赤外線カメラを有効利用するためには以下の2点が重要と考えられる。1つは、検出率の改善のために、損傷の有無によって温度差が大きくなるような環境条件(撮影時期や時間帯)を整えることである。いま1つは、赤外線カメラのみではなく路面性状測定や地中レーダ測定などの他の評価指標との併用である。これらにより、赤外線カメラを用いて高速道路床版を網羅的に計測し、損傷箇所のスクリーニングへと繋げることが期待できると考えられる。
