老朽化に伴う劣化損傷が鋼製起伏堰の扉体強度に及ぼす影響

茨城大学大学院 学生会員 ○山内 怜生 正会員 原田 隆郎
日本自動機工株式会社 金森 豪 桑島 智明 根本 諒介

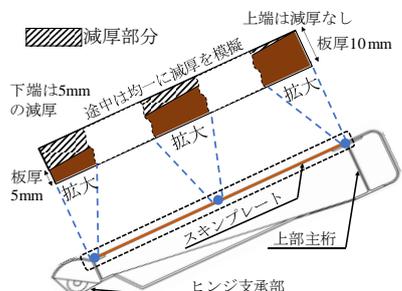
図-2 板厚減少のモデル化

扉体スンプレートの経年劣化である板厚減少による扉体強度への影響を確認した。西殿堰の点検時にスンプレート上部と下部とで残存板厚に約5mmの差が見られたため、本研究ではスンプレートの上端では板厚10mmのままとし、下端では5mm減厚させ、その間は均一に腐食すると仮定してモデル化した(図-2)。このようにモデル化された損傷を適用した解析結果(起立角30°の場合)を図-3(a)および(b)に示す。健全時と比較した結果、たわみは健全時より僅かに上昇が見られたが許容値³⁾27.5mmを満足した。また応力に関しては、122MPaとなり許容値³⁾120MPaとほぼ同値になるが許容値は安全率2を考慮しSS400の降伏点の1/2程度の応力度であることから、スンプレートの板厚減少による扉体強度全体への影響は少ないと考えられる。

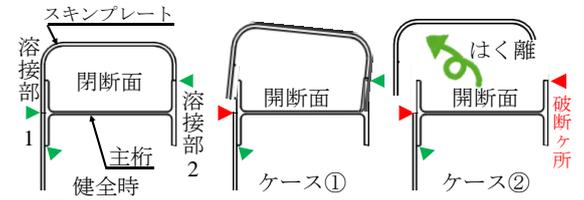
図-4 溶接部破断のモデル化 (赤: 破断箇所)

スキンプレートと主桁の溶接部は、腐食や摩耗により破断する場合があります。この溶接部の破断によって、スキンプレート上部が部分的に剥離するだけでなく、全面的に脱落する事例も希に報告されている。このようなスキンプレートと主桁の溶接部の破断をモデル化するため、図-4 に示すように、溶接部 1 のみを剥離したケース①と、溶接部 1 および扉体背面にある溶接部 2 の両方が剥離したケース②の 2 ケースを設定した。荷重条件としては、ケース①の場合は健全時と同じとし、ケース②の場合はスキンプレートがはく離した面以外のスキンプレートに荷重した。このモデル化を適用した解析結果（起立角 30°の場合）を図-5 (a) および (b) に示す。ケース①と設計時とを比較した場合、扉体スパン中央のたわみが設計時よりも 29% 大きい 9.97 mm となり、たわみの増加とともに応力も増加し、油圧シリンダ付近上部主桁の最大応力は設計時より約 4.4% 大きい 127 MPa となった。ケース②は扉体スパン中央のたわみが設計時よりも 40% 大きい 10.8 mm となり、たわみの増加とともに応力も増加し、油圧シリンダ付近上部主桁の最大応力は設計時より約 17% 大きい 143 MPa となった。よって、両者ともに側断面形状が開断面に変わったことにより、曲げやねじりに対する剛性が低くなったと考えられる。また、ケース①よりもケース②の方がたわみや応力値が大きいことから、溶接部が 1 箇所破断する場合より、両端破断しスキンプレートがはく離した場合に影響が大きくなると考えられる。

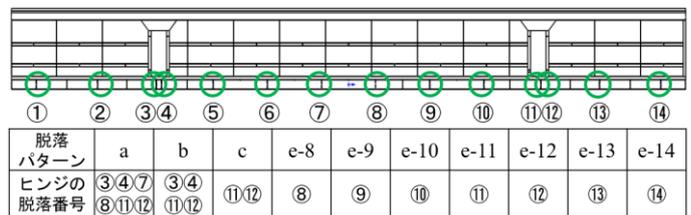
(a) ヒンジ支承部の配置 (上) と脱落パターン (下)

過去の損傷事例によると、ヒンジ支承が全体の半分程度脱落するケースも報告されている。そこで、図-6 (a) に示す 10 パターンにて各ヒンジのピン支点拘束を解除し解析を行った。最も荷重条件が厳しい起立角 30°においてヒンジ支承を半分程度脱落させたパターン a の場合でも、たわみの増加が見られたが許容値以内であった。また、パターン e-9 の場合は扉体中央下部のヒンジ反力、パターン e-14 の場合は油圧シリンダ下部のヒンジ反力に増加がみられた。油圧シリンダ下部のヒンジ支承部を脱落させた場合に、その隣のヒンジの反力が上向きから下向きに変化していることがわかった。
