ケーソン式防波堤の予防保全（長寿命化）工事の調査と中詰改良工

西松建設(株)北日本支社 正会員 ○高橋 祐貴 福田 典紀 伊東 孝起

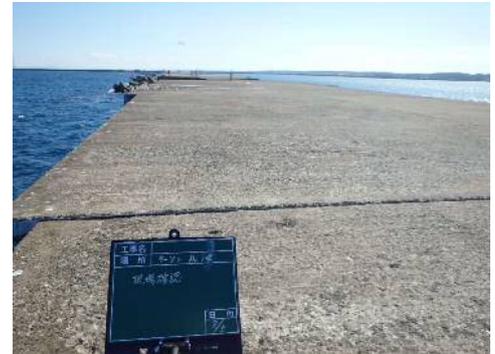
写真-1 むつ小川原港防波堤

平成28年1月に発生した低気圧及び同年8月の台風10号によって青森県むつ小川原港防波堤（延長約2km）の一部が被災した（写真-1）。高波浪の影響によりケーソン側壁が損傷し、中詰土が流出する被害が生じた。「むつ小川原港外港地区防波堤（東）（災害復旧）改良外工事」は、このケーソンを復旧し保全・長寿命化する工事である。今後、想定以上の高浪によってケーソンが損傷した場合でも再び中詰材が流失しない対策を施し、被害リスクを低減させるために、構造物撤去工，本體工，上部工，中詰改良工の施工を行った。本稿では被災状況調査工と中詰改良工の施工について報告する。

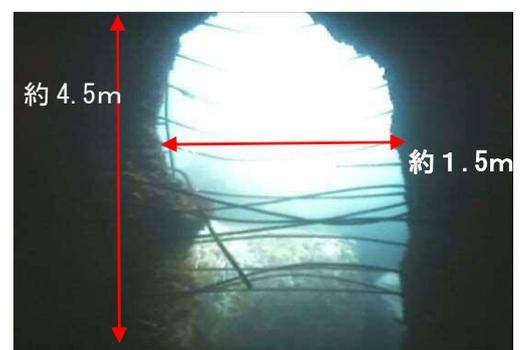
当初設計では、破損箇所は2箇所であったが、調査結果から5箇所で中詰土が大きく下がっていた。また、当初設計と違いNo.12-1では約1.5m×4.5mと非常に大きな穴が空いており（写真-3）、他箇所では側壁に消波ブロックがささっている箇所があるなどカメラ調査により詳細な現況を確認把握することができた。

写真-3 側壁破損状況 (No. 12-1)

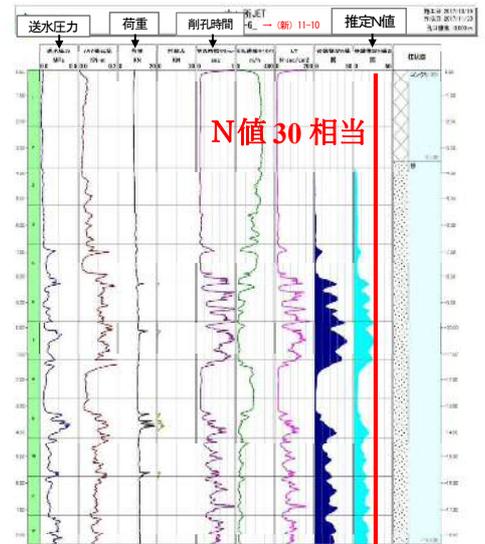
図-2 エンパソルによる中詰土調査結果

エンパソル測定データと標準貫入試験のデータの相関から推定N値を算出し、工法・改良径の決定を行う。中詰土(砂)のエンパソルの調査結果を図-2に示す。試験結果より砂の中詰土は最大N値30程度、亜鉛鉱滓の中詰土は最大N値50程度であることが判明した。当初想定よりもN値が大きいため、地盤改良工法をJSG工法から噴射圧40MPaを二方向に超高压噴射するMegaジェット工法に変更した。超大口径で改良し施工本数を削減できる。改良径は砂で2.5m、鉱滓で2.0mとした。また、改良強度をMegaジェット専用硬化材(強度発現型)を使用し一軸圧縮強さ(q_u)=3MN/m²とした。

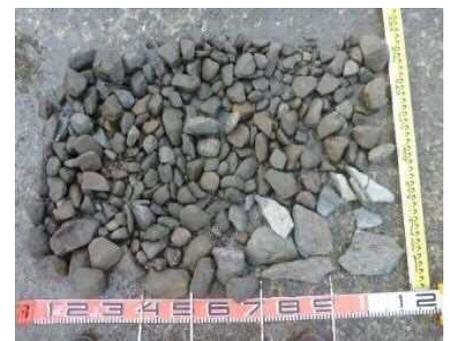
実際の中詰土には写真-4に示す礫(約5~15cm程度)が混入していた。そのため高压噴射のロッド周りが閉塞して回転不能やバキュームポンプと吸引ホースが詰まることが懸念された。また、隔室内に排泥が溜まり内圧でケーソンが破損してしまう恐れがある。孔径φ133mmに対して注入ロッド径φ86mmのため、排泥の排出を視認できない。排泥を排出し易くする方法を検討する必要がある。また、当初計画では1日0.75本/台となり施工打継が発生する。改良体の品質を確保する為、1日1本/台を施工目標とした。

写真-4 隔室内混入礫

時間の短縮を図る為、ロータリーパーカッション(削孔径φ133mm)で上部コンクリート部の先行削孔を行った。その後、増粘剤(水1,000ℓ当り500cc)を練り混ぜた水を造成1本当たり500ℓ流入し、粘性を持たせることによって礫によるロッドの閉塞を少なくできた。また、排泥処理方法をバキュームポンプで隔室内を直接吸引するだけでなく、造成箇所以外の排泥孔から排泥を自噴させ、人力で礫の除去を行い、泥土分をバキュームポンプで吸わせる事でバキュームポンプの詰まりを解消する事ができた。また、バキュームポンプからベッセルに送泥する際、礫や摩擦熱によりホース内に排泥が詰まる事象が発生した為、バキュームポンプの排出口にエア用の軟管を取り付け、コンプレッサーを使用した空気と排泥を同時に送ることでポンプの詰まりを解消した。更に、当初計画より船舶によるベッセル運搬回数を1往復増やすことで、改良時間の延長が可能となった。改良後、チェックボーリングによりコアを採取し圧縮強度試験により、全箇所目標強度以上を確認した。
