## 切土法面の地すべり状況と対策工について

(株)熊谷組 土木事業本部 正会員 緒方 明彦 正会員 片山 政弘  
(株)熊谷組 北陸支店 角谷 匡 ○正会員 大竹 輝

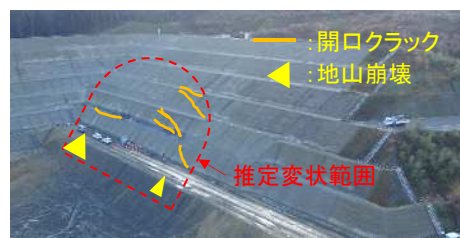
写真-1 推定変状範囲

地すべりにおける推定変状範囲を写真-1 に示す。変状としては、吹付が完了している 4～6 段目法面にて顕著な開口クラックが認められ (写真-2)、吹付が未施工の 3～5 段目の岩盤部には崩壊ならびにゆるみに伴うクラックが認められた (写真-3)。

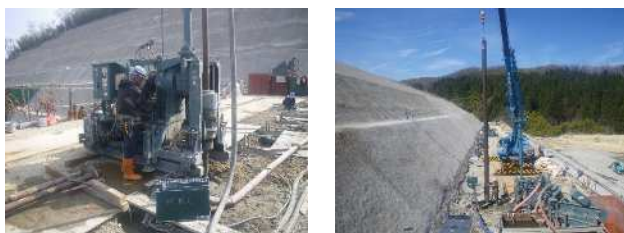
写真-6 抑止杭工施工状況（左：削孔、右：鋼管建込）

抑止杭工については、クリティカル工程であるため、ボーリングマシンを 2 台用意し同時施工とした。施工状況を写真-6 に示す。

工期や埋立容量への影響、および安定性の信頼性を重視し、発注者協議のもと上記 A 案を採用した。初期対応として実施した押さえ盛土を幅 8.0m（既存小段幅 2.0m とあわせて 10.0m）、法面勾配を 1:1.5 として残置し、かつ下位の法面勾配を緩くした（2 段目 1:1.8, 1 段目 1:1.2）。この場合の安全率は 1.096 となり、必要安全率 1.2 を確保できない。そこで不足する抑止力を確保するために抑止杭を採用した。抑止杭は、2m 間隔で 46 本（ $L=9.5\text{m}/\text{本}$ 、 $\phi 267.4\text{mm}$ 、 $t=10.0\text{mm}$ ）施工した。当該法面の対策工を考慮した断面図を図-1 に示す。

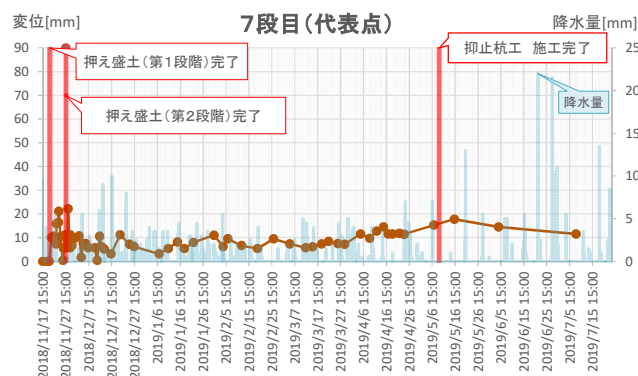
図-2 動態観測履歴

動態観測の初期値計測から、対策工完了後までの動態観測の変位の推移を図-2 に示す。初期対応の押さえ盛土完了後は、変位はほぼ横ばいに推移しており、収束したと考えられる。対策工である抑止杭工が完了した

後も変位の増大はなく、新たな開口クラック等も確認されなかった。

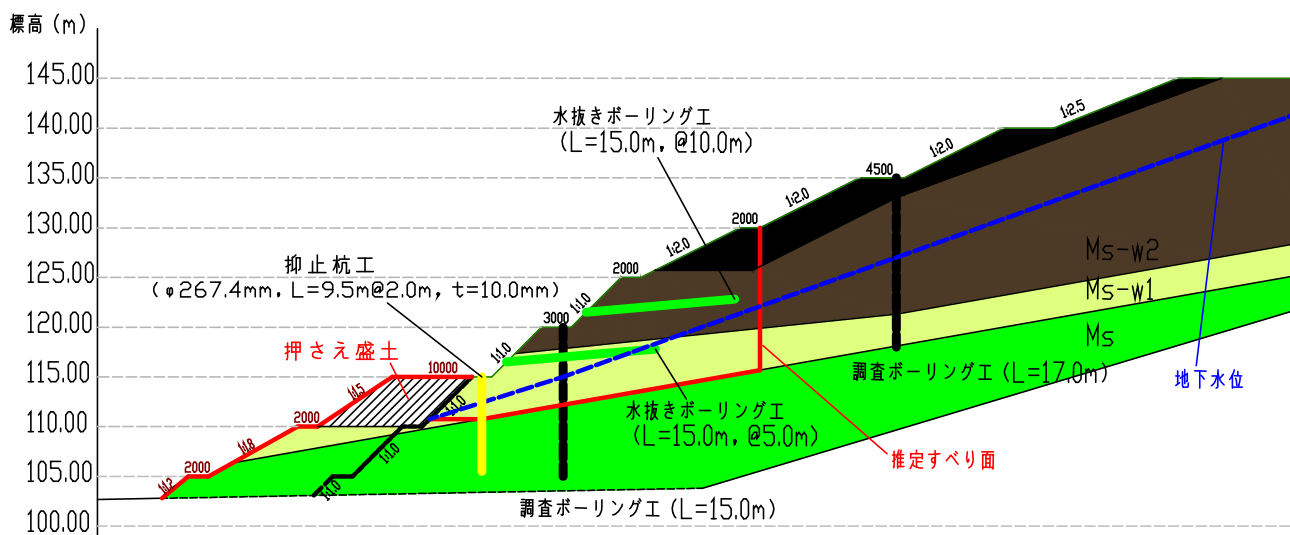
図-1 断面図（対策工・切土形状変更考慮）

切土の法面勾配における設計は、上位より 6 段目法面までは 1:2.0～2.5 の緩勾配であるが、5 段目より下位からは 1:1.0 勾配である。一般に泥岩であれば 1:1.0 勾配は標準勾配であり、計画当初の安定計算結果も安全率を確保していたが、当地の泥岩は多くの箇所で破砕質となり、亀裂が発達することで脆弱化していることが判明した。このような岩質では泥岩であっても 1:1.0 勾配では安定性を確保できないものとする。

また、本法面では節理が流れ盤を呈し、高角度節理が発達する。地表や後背地から供給された地下水がこれら節理沿いに流下したことで、節理のせん断強度を低下させ地すべりの誘因となったと考える。
