炭素繊維接着工法で補強された床版の樹脂注入併用型下面増厚工法による再補強工事報告

一般社団法人 日本建設保全協会 正会員 ○宗 栄一
 鳥取県西部総合事務所 日野振興センター 日野県土整備局 道路整備課 山中 直也
 株式会社アーステクノ 國尾 忠司
 株式会社かわばた 南波 和也

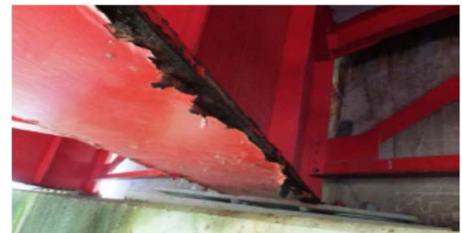
写真1 下フランジの状況

平成14年に塗替えされているが、下フランジに部分的な腐食が見られる。他は健全なため、部分塗装とした。

主桁等：部分塗装工(Rc-II塗装系)

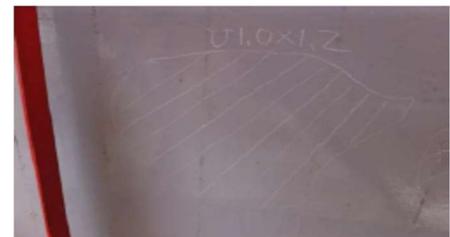
写真2 炭素繊維浮き状況

平成14年にB活荷重補強として、炭素繊維接着工法(格子状ではなく床版下面全面)が施工されており、広範囲に浮きが見られた。打診の結果、内部に滞水しており再注入による補修ではその効果が懸念されるため、既設の炭素繊維シートを一部撤去し、床版の状態を確認後、既設と同等の補強検討を行うことにした。

床版：再補強工B活荷重(樹脂注入併用下面増厚工法)

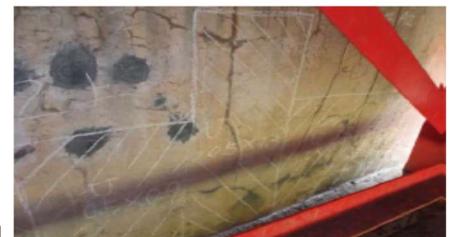
写真3 下部工の状況

乾燥収縮による初期欠陥の再劣化と判定されており、ひび割れ補修と断面修復を行うことにした。

下部工：ひび割れ補修、断面修復

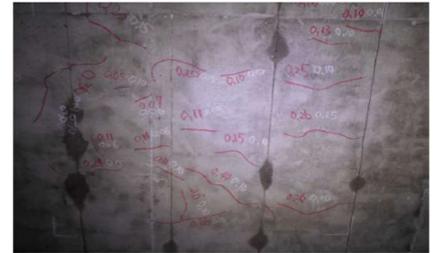
浮き部の炭素繊維シートを撤去した床版の状況(写真4)は、0.2mm未満の微細ひび割れが床版全面に多く発生し、内部滞水が確認され、

写真4 床版のひび割れ状況

潜伏期から進展期への移行段階と判断した。

この状況より再補強工法は、ひび割れ補修とB活荷重対応補強に加えて疲労耐久性および維持管理性を重視して再補強工法の検討(表1)を行った。その結果、最小床版厚を確保し、土研の輪荷重走行試験にて補強効果と疲労耐久性*1

や実橋床版の切出し調査でひび割れ補修が検証され*2) 更には、RC床版と同様な維持管理性および経済性等を踏まえ総合的に検討した結果、第2案:樹脂注入併用型下面増厚工法(NETIS CG-110038-VR活用促進技術【新技術活用会議(近畿地方整備局)】)を採用した。

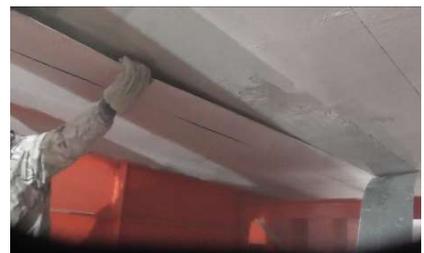
再補強工事の施工フローを図2に示した。既設炭素繊維シート除去は、再補強工法の工程にカッターによる樹脂導入路施工と合わせてシートを切断した。炭素繊維シートは、スクレーパーで剥がすとパテが既設床版面に付着した状態で意図も簡単に板状に剥がれた。

写真6 炭素繊維シート除去状況

このパテ材除去作業で既設コンクリートの凹部に入り込んだパテ材除去の粉塵対策として、集塵機を増設して対応した。

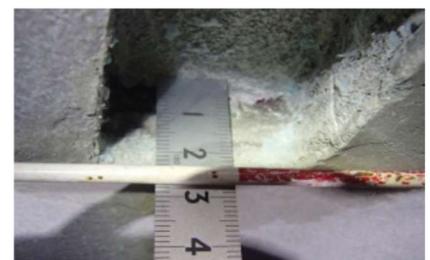
写真7 かぶり厚さ検測状況

次工程以降は、足場設置で4箇所動線を確保し、出入り口のアクセスを考慮した結果、予定通りに施工管理が出来た。また、長寿命化対策に重要なかぶり厚を確保することに注力し、検測棒以外に箱抜きを設けて吹付増厚後に直接かぶり厚を確かめながら施工した。
