## 補修後 20 年経過した軟弱地盤上のレンガ積み橋脚における実態調査

成田線小林橋りょうは、1901 年（明治 34 年）に建設された経年 119 年の鋼鉄道橋りょうである。千葉県と茨城県の県境を流れる利根川右岸に広がる沖積平野部に位置し、層厚 25m から 28m におよぶ沖積層が堆積する軟弱地盤上に建設されている。下部工は、プランキング基礎を有するレンガ積み橋脚であるが、1998 年には橋脚鉛直方向にき裂が発生したことから、鋼板巻きによる補修を施している。補修から約 20 年が経過した頃から列車通過時の支点沈下が生じていることが定期検査によって確認されたことから、補修後の実態調査を行った。

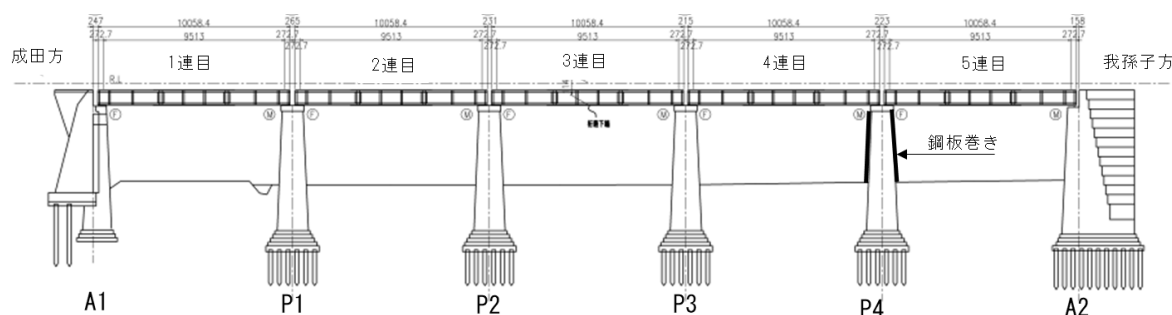
図-1 小林橋りょう概略構造図

1998 年の対策は、4P 橋脚頭部の嵩上げコンクリートの構造物中心付近に鉛直方向のき裂が発生したため実施した。その原因としては、橋脚く体表面に劣化防止のために施されたポリマーセント系の表面被覆工が橋脚上面から浸透した雨水をレンガ組積内およびコンクリート打継界面に滞留させてしまい、繰り返し列車荷重による衝撃や橋脚振動などが作用したことで、レンガが粉泥化したものと推測されている。また、当初は、支承に平板支承を採用していたが、桁座嵩上げ工事の際の配慮不足で、列車通過時に鋼桁の下フランジと桁座が繰り返し接触して嵩上げコンクリートを破損させていたこと、全支承が橋脚や橋台に固定されており支承の可動域が確保されていなかったことで、鋼桁の温度伸縮や軟弱地盤上にある橋脚の振動変位などによる局部応力を全て橋脚が受ける状態にあったことなどが報告されている。

以上の状況から、当時の対策として、表面被覆工を剥がし、橋脚を乾燥状態にするほか、き裂にアクリル樹脂を注入し、き裂と水みちの閉塞を図ったうえで、4P 橋脚に鋼板巻きを行なった。また、橋脚内部への雨水浸透の一因として、桁座の破損も考えられていたことから、既存の平板支承をゴム支承に改良した。

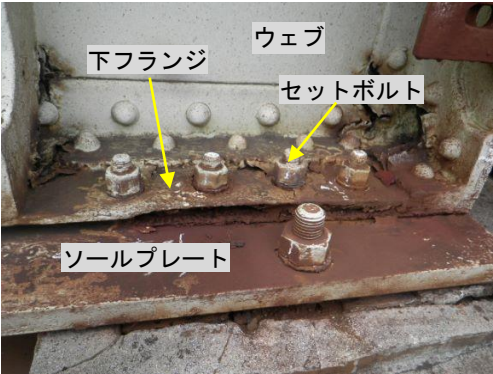
図-2 4P 橋脚支承部

図-2 に現在の 4P 橋脚上の支承部状況を、図-3 に改良されたゴム支承部の構造概要図を示す。図-2 のように、全桁の各支承で主桁下フランジとソールプレート間で腐食が発生しており、下フランジに減肉と変形が発生していた。沓座は支承前面で破損しており、ゴム支承直下のベースプレートが確認された。列車通過時に支点沈下が確認された 4P 橋脚の支承では、ソールプレートとゴム支承の間に約 1mm の隙間が確認された。また、4P 橋脚上では、支承のセットボルトが弛緩しているほか、桁連結板のボルト抜けが生じていた。

- ・既存変状の要因の一つとして、支承が鋼桁の変位を拘束し、橋脚の変状発生を助長させたことが挙げられていたが、ゴム支承に改良後はいずれの橋脚においてもく体の変状は生じていない。
- ・支承部周辺の腐食が進行しており、特に、主桁下フランジとソールプレート間の腐食が著しく、主桁下フランジが欠食、変形している。
- ・支点の沈下は 2.0 mm 未満で現状は大きな値ではないが、橋脚には最大 3.2 mm の変位が測定されていることから、今後も変状が進展する恐れがある。
- ・列車通過時に生じる橋脚の沈下などの変位については、列車通過後には徐々に回復しているため、残留変位は生じていない。
- ・今後の修繕工事においては、列車通過時の衝撃や振動に配慮したセットボルトなどの固定方法を検討する必要があるほか、下フランジとソールプレート間の防錆処理などにも配慮した計画とする必要がある。

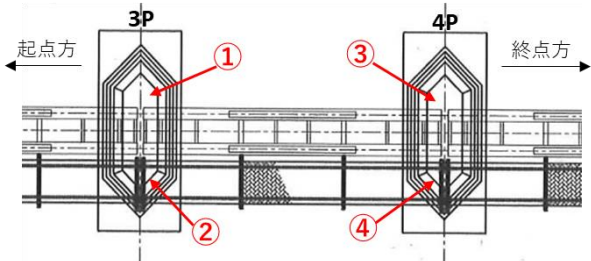
図-4 4 連目支点沈下測定位置 (平面図)

支点沈下量は、4 連目の起終点左右の 4 支点で測定を行った。測定位置を図-4 に、測定結果を表-1 に示す。起終点共に左側(①③)の沈下量が 1mm から 1.5mm 生じている結果となった。また、橋脚の沈下量は P4 橋脚で最大 3.2 mm の鉛直(沈下)変位が観測されたが、列車通過後には徐々に回復した。
