鋼箱桁橋コーナープレート部の疲労損傷に対する予防保全工法の効果確認

内外構造（株）  
阪神高速道路（株）  
阪神高速技術（株）

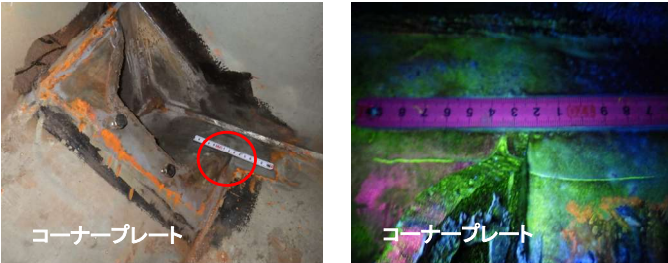
阪神高速道路のコーナープレートを有する鋼床版箱桁橋では、コーナープレート部に多くの疲労損傷が発生している。コーナープレート部では、過去に亀裂が発生し、ガス切断による切欠き補修が施されたが、近年当該補修箇所にも多数の亀裂が確認された<sup>1)</sup>（図-1 参照）。切欠き部の形状は施工箇所ごとに異なっており、亀裂の発生に影響を与えていると考えられる。本稿では、コーナープレート切欠き部（以下、「切欠き部」という）の、切欠き形状を改良した予防保全効果について述べる。

図-1 切り欠き部の亀裂損傷

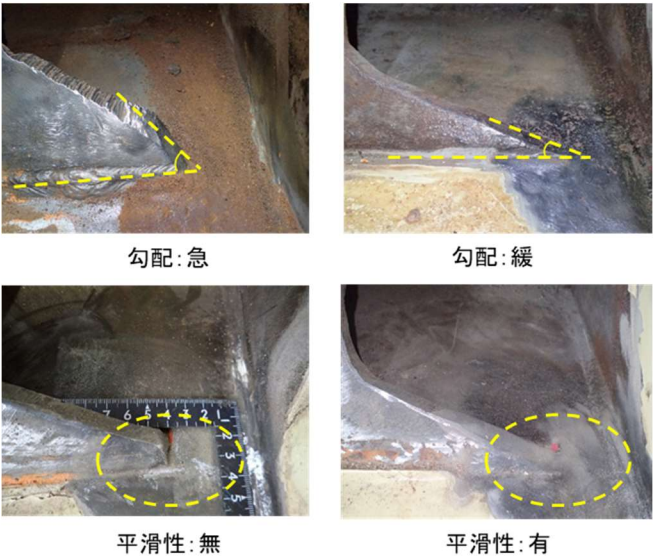
- A) 今後比較的早期に亀裂が発生する可能性のある測点として、切欠き部先端の勾配が「急」で、端部の平滑性が「無」を3箇所選定
- B) 亀裂が発生する可能性が低いと考えられる測点として、切欠き部先端の勾配が「緩」で、端部の平滑性が「有」を2箇所選定

図-2 切り欠き形状の分類

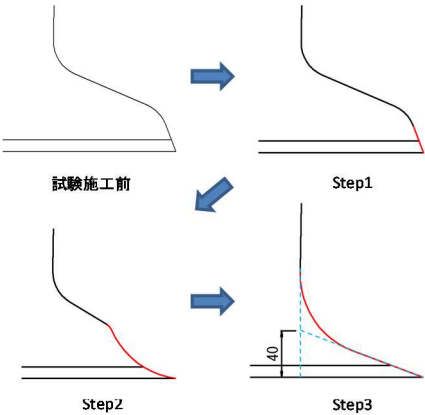
図-3 各試験施工 Step での形状イメージ

本調査では、切欠き部の形状改良を目的とした試験施工を実施し、その試験施工前後で、応力計測を実施した。試験施工は図-3に示すとおり、段階的に形状改良を実施した。まず、応力集中を緩和するには、溶接止端部を滑らかに仕上げるのが効果的であると考え、Step1では形状の変更は実施せずに切欠き部先端近傍の表面仕上げを実施した。次に、切欠き部先端の勾配を小さくすることが効果的であると考え、Step2、3では切欠き形状の変更を段階的に実施した。応力計測は、試験施工前および、各試験施工後の計4回実施した。

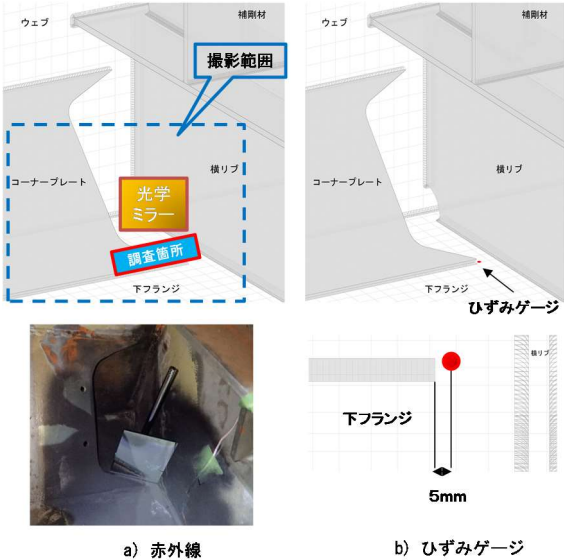
赤外線計測では、図-4 に示すように撮影範囲の応力分布を可視化することで、応力集中部の有無、度合いを確認した。ひずみゲージによる応力計測の着目位置は、赤外線計測結果を参考に、切欠き端部近傍（下フランジ側）とした（図-4 参照）。計測は、72 時間応力頻度計測および、試験車（大型ダンプトラック、総重量：約 20tf）による走行試験を実施した。

図-4 赤外線撮影範囲とひずみゲージ設置位置

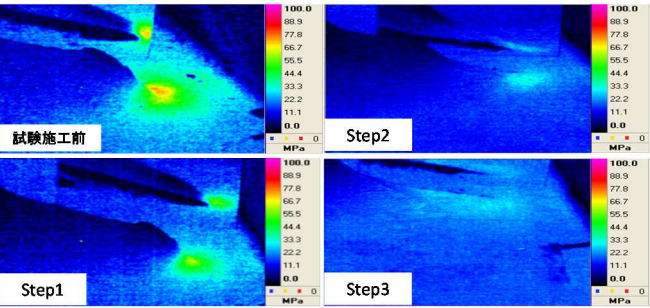
切欠き部周辺の赤外線計測は、試験施工前、各試験施工後（Step1～Step3）の計4回実施し、応力分布を可視化した。赤外線解析画像は、発生応力が高い箇所ほど、赤に近づく様に表示している。応力集中状態は、試験施工を重ねるごとに緩和され、切欠き部先端近傍ではなく、切欠き部全体で応力を受けている状態を確認した。図-5に一例として測点③における、各試験施工の応力分布を示す。

図-5 応力分布の経時変化（測点③）

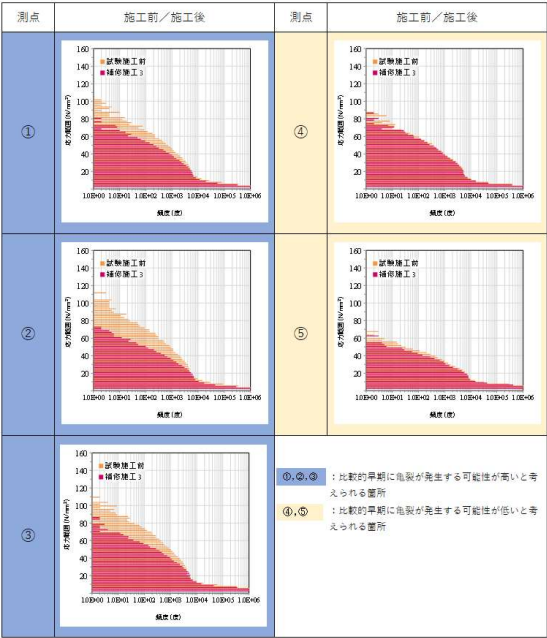
試験施工前および、試験施工Step3後の分析対象時間帯（72時間）に対して、応力頻度分析を実施した。試験施工前後の応力頻度をレインフロー法により比較した結果を図-6に示す。図中の応力頻度比較に示すとおり、測点①、②、③では高い応力範囲の頻度が低減している。

図-6 試験施工前後の応力頻度分析結果
