## 鋼鉄道橋(鋼箱桁)支承部に発生した変状および対策について

## 1. はじめに

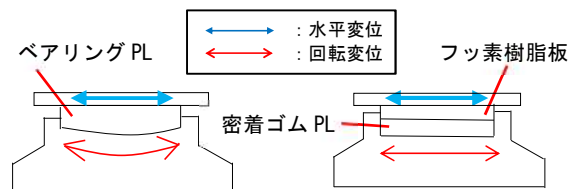
図-4 BP-A 支承

図-6 に可動支承の構造を示す。支承構造は固定支承及び可動支承ともに BP-A 支承を使用している。なお、起点方が固定支承、終点方が可動支承である。BP-A 支承は上沓と下沓の間に、水平機能及び回転機能を持った、ベアリングプレート(高力黄銅合金)を有する構造である。当該橋りょうでは、かまぼこ型のベアリングプレートが使用されており、ベアリングプレートの上下面には固体潤滑材が圧入されている。

き裂の発生原因として、後述する支承の可動不良(水の侵入による腐食や塵の侵入)が考えられたため、恒久対策として支承交換を実施した。図-9、10 に支承交換前後の状況を示す。BP-B 支承のベアリングプレートは、BP-A 支承と異なり、フッ素樹脂板(水平)+ゴムプレート(回転)の構造となっている。BP-B 支承は、BP-A 支承に比べて

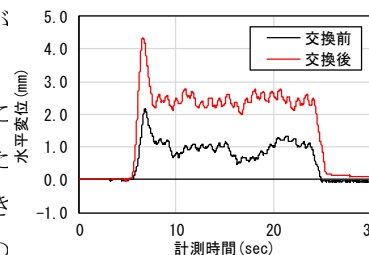
図-12 左支承の水平変位

図-12、13に左右支承の水平変位を示す。支承交換によって水平変位が大きくなり、可動不良が改善されたことが確認できる。

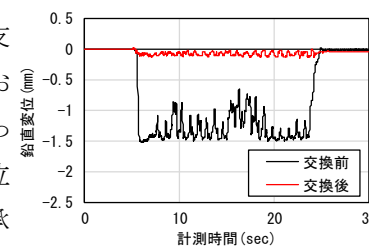
図-14 左支承の鉛直変位

図-14、15に左右支承の鉛直変位を示す。左支承においては、交換前に1.5mm程度のアオリが生じていたが、支承交換によってアオリが解消されたことが確認できる。なお、右支承は、交換前後で若干の差異はあるものの、ほとんどアオリは生じていない。

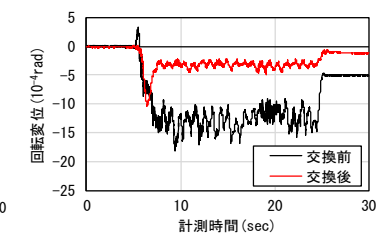
図-17 右支承の回転変位

図-16、17に左右支承の回転変位を示す。左右の支承ともに交換前には、0.001rad程度の回転が生じており、右支承においては交換後に回転変位が小さくなった。左支承では交換前にアオリが生じており、回転変位の拘束力が比較的小さかったことが考えられる(左支承の水平変位が大きいこともアオリによる拘束力の低下が原因と考えられる)。一方、右支承では、交換後に撤去したBP-A支承を分解したところ、ベアリングプレートの割れが確認された(図-18)。この割れにより、回転拘束が小さくなっていた可能性が考えられる。なお、き裂が発生していない下り線のBP-A支承において、同様の計測を実施したところ、水平変位は0.2mm程度、回転変位は、0.0004rad程度と小さく、可動不良が生じていることが確認された。
