複線3主桁下路鉄桁の端横桁に生じたき裂の原因と対策

JR 東日本 正会員 ○小野 裕介

1. はじめに

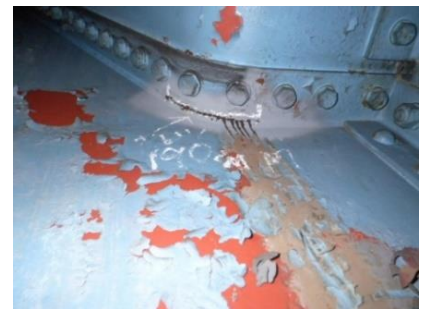
図1 き裂発生状況

図1・2に示すように、起点右端横桁上フランジコーナー部にき裂が発生している(L=190mm)。き裂は上フランジと腹板の溶接ビード上に発生しているが、今後端横桁の腹板に進展する可能性がある。当該の端横桁は上フランジと腹板がすみ肉溶接となっており、疲労き裂が発生しやすい構造となっている。また、上り右のソールプレート・沓間に隙間が生じており、上り列車通過時に中間沓を支点に上り右支点部が沈み、下り左支点部が浮き上がる挙動を示している。端横桁上フランジコーナー部のき裂の発生原因として、起点左右の支点部の桁あおりが影響していると推測した。そこで、桁あおり発生箇所の沓座打替を施工するタイミングに合わせてき裂箇所近傍の応力測定を実施し、沓座打替前後の応力の変化を検証することにより、き裂の発生原因を特定することとした。

当該の端横桁の腹板と上フランジの溶接がすみ肉溶接となっており、ルート部に大きな応力集中が生じたと推定される。

今後、端横桁腹板の水平方向の溶接線へのき裂の進展が考えられる。現場の状況を踏まえ、端横桁腹板の水平方向の溶接線へのき裂の進展を防止するため、腹板への当て板を検討した。さらに、コーナー部の発生応力の軽減を図るため、山形鋼を当て板の上に重ねて設置することとした。

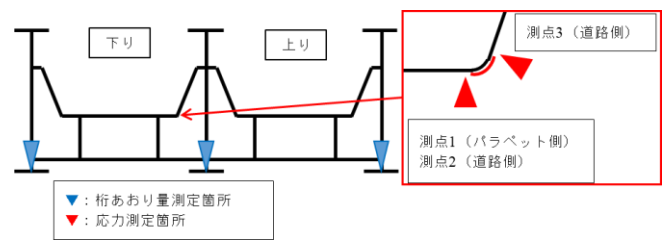
図3 応力測定箇所

現場調査として、き裂箇所近傍の応力測定及び桁あおり箇所のおおりの量測定を実施した。なお、沓座修繕までの間、上り起点右あおり箇所へのライナープレート挿入を実施しており、本測定は、①ライナープレート挿入前、②ライナープレート挿入後、③桁借受け後、の3段階で実施した。応力測定箇所を図3に示す。

ライナープレート挿入前の応力・桁あおり量を以下に示す。ライナープレート挿入前はき裂箇所近傍の応力値が44.7Mpaとなったが、ライナープレート挿入後・桁借受け後それぞれの段階で、応力値が36.7MPa、14.6MPaとなり、当初より67%軽減された。また、ライナープレート挿入前の桁あおり量が7.0mmあったことから、端横桁コーナー部のき裂の発生原因として、起点方支点部のあおりが影響していることがわかった。

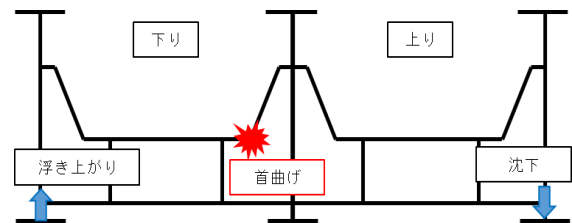
図4 き裂発生メカニズム

図4に示すように、上り列車通過時に中間沓を支点に上り右支点部が沈み、下り左支点部が浮き上がる挙動を示している。これにより、端横桁腹板上端付近に設計で考慮されていない首曲げが生じ、特に応力が集中しやすいコーナー部において疲労き裂が生じたものと推定される。
