交通荷重と材料劣化が複合した RC 床版の損傷状態に関する一考察

中日本ハイウェイ・エンジニアリング名古屋（株）名古屋支店 土木保全管理部 正会員 ○高野 真史
 中日本高速道路（株）名古屋支社 保全・サービス事業部 構造技術課 片野 洋輔
 中日本ハイウェイ・エンジニアリング名古屋（株）名古屋支店 名古屋道路事務所 正会員 石橋 健作
 中日本高速道路（株）名古屋支社 保全・サービス事業部 構造技術課 小保田 剛規

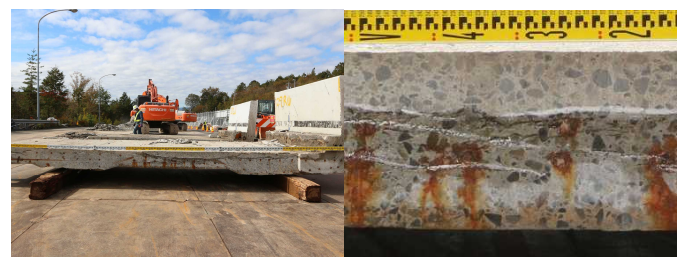
写真-1(1) 撤去床版の状況 (A橋)

写真-1 に、床版切断面の状況を示す。A 橋の床版においては、橋軸方向上面鉄筋位置に水平方向のひび割れが見られ、特に横断勾配の低い側の路肩部においてその密度は高くなる。切断面を観察する限りでは、水平方向のひび割れの多くは、腐食膨張した鉄筋から粗骨材の界面を進展するものであった。B 橋の床版においては、橋軸方向上面鉄筋位置に水平方向のひび割れが見られ、特にわだち部においてその密度は高くな

- ① 含有塩分量が多いRC床版は、橋軸方向上面鉄筋位置に水平方向のひび割れが見られ、特に横断勾配の低い側の路肩部においてその密度は高くなる。また、水平方向のひび割れの多くは腐食膨張した鉄筋から粗骨材の界面を進展するものである。
- ② 含有塩分量が少ないRC床版は、橋軸方向上面鉄筋位置に水平方向のひび割れが見られ、特にわだち部においてその密度は高くなる。また、水平方向のひび割れの多くは、粗骨材の界面を進展するものであった。
- ③ 含有塩分量が少ないRC床版のコンクリート浮き・はく離は、わだち部において床版上下面の損傷位置が合致する傾向にある。また、含有塩分量が多いRC床版に比べて、その損傷割合も高い傾向にある。

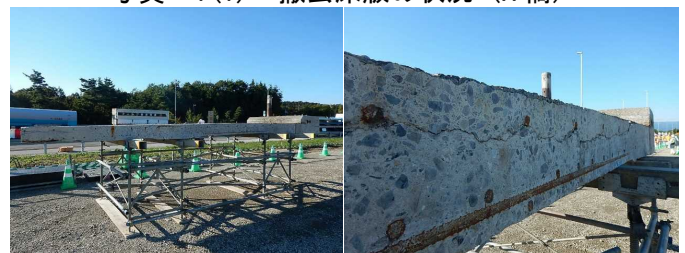
写真-1(2) 撤去床版の状況 (B橋)

る。切断面を観察する限りでは、水平方向のひび割れの多くは、粗骨材の界面を進展するものであった。

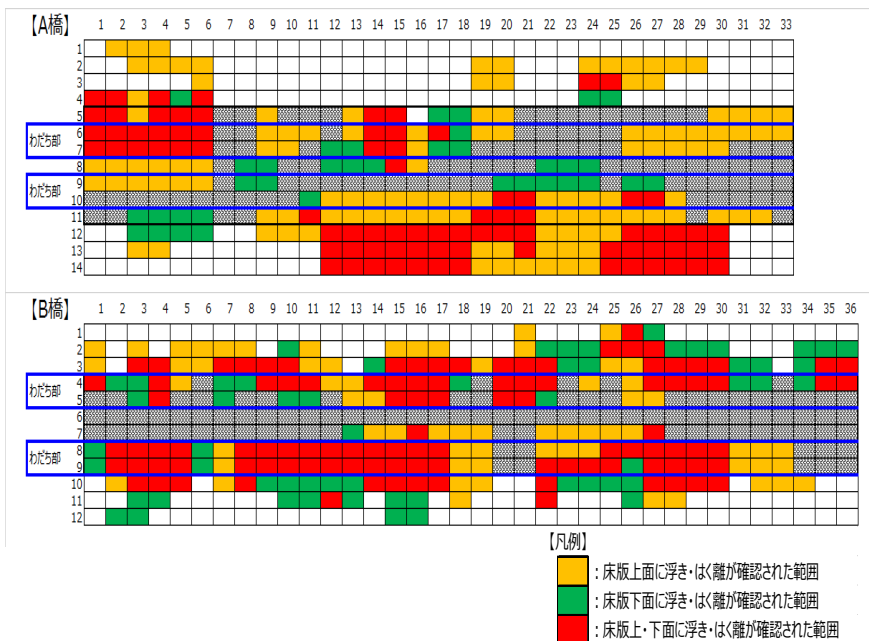
図-2 床版上下面部のコンクリート浮き・はく離範囲

床版上下面部のコンクリート浮き・はく離範囲を図-2に示す。A橋における床版上下面部のコンクリート浮き・はく離は、調査した462パネルの内、235パネル（調査面積の51%）の範囲において生じていることが確認できた。また、わだち部とそ

の他部（路肩部含む）のコンクリート浮き・はく離範囲の割合は、わだち部が17%（78パネル）であるのに対し、その他部が34%（157パネル）であることが確認できた。B橋における床版上下面部のコンクリート浮き・はく離は、調査した432パネルの内、228パネル（調査面積の53%）の範囲において生じていることが確認できた。また、わだち部とその他部（路肩部含む）のコンクリート浮き・はく離範囲の割合は、わだち部が25%（108パネル）であるのに対し、その他部が28%（120パネル）であることが確認できた。わだち部のみに着目した場合のコンクリート浮き・はく離範囲は、A橋で59%（78パネル/132パネル）、B橋で75%（108/144パネル）であった。
