## 鉄道橋における電気防食工法 20 年経過後の実態調査結果

JR 東日本 構造技術センター 正会員 ○松尾 賢  
 JR 東日本 構造技術センター 正会員 廣田 元嗣  
 JR 東日本 新潟支社 新潟土木技術センター 丸山 秀紀

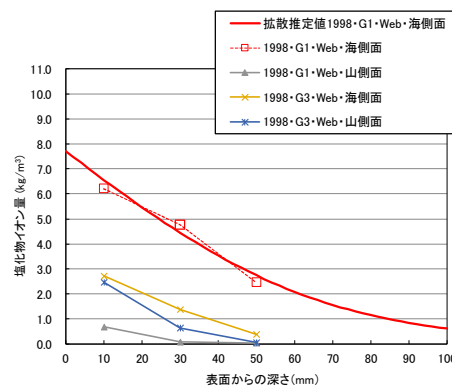
図-1 塩化物イオン量分布

対象構造物は、日本海沿岸に位置する 1974 年に建設された 7 連構成の鉄道橋である。7 連構成の内 1～5 連目に電気防食工法の 5 方式を 1998 年に採用し、1 連目のみ流電陽極方式（亜鉛シート方式）を採用した。1～5 連目桁の諸元を表-1 に示す。電気防食工法採用時の構造物の状況は、PC 鋼材に腐食等の変状は確認されず、主桁下フランジコーナー部のかぶりコンクリートに剥離・剥落、軸方向鉄筋は腐食し一部に断面欠損が見られる状況であった。電気防食工法採用時のコンクリート中の含有塩化物イオン量は、図-1 の通りである。海側桁ウェブの海側面において塩化物イオン量を Fick の拡散方程式によりフィッティング予測すると、表面塩化物イオン量、見掛けの拡散係数、初期塩化物イオン量は、それぞれ  $7.5\text{kg/m}^3$ 、 $0.57\text{cm}^2/\text{year}$ 、 $0.2\text{kg/m}^3$  と推定された。

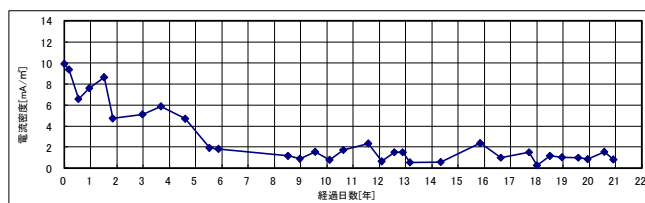
図-3 電流密度

電流密度は年々減少しており、一般的な電気防食に見られる傾向を示した（図-3）。また、24 時間オフ電位及びインスタンオフ電位は、図-4 のとおり貴化傾向にある。これらのことから、鉄筋表面の不動態被膜が徐々に再形成されたと考えられる。復極量は、概ね  $100\text{mV}$  以上が維持されてきた。

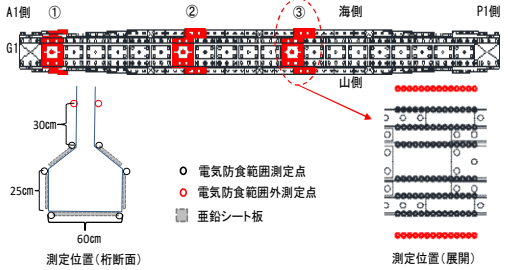
図-5 調査位置と電位測定位置

調査は、全体目視の他、電気防食効果の確認や長期期間の通電における物性の変化や現在の損傷などを把握するため、図-5 のとおり海側の第1主桁において3断面（概ね端部・桁中央・桁の1/4の位置）でパネル各5枚（全15枚）の取り外しを行った。

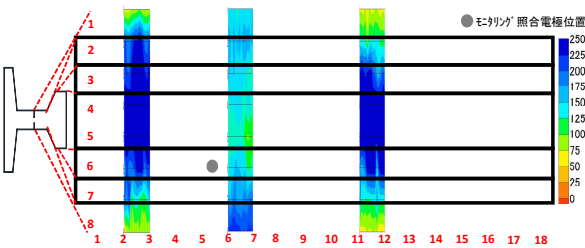
図-7 復極量マッピング

パネルを取り外した3箇所において、橋軸方向に10cmピッチで電位測定し、図-7の通り復極量をマッピングした。全体的に防食基準である復極量100mV以上が得られており、モニタリング照合電極の代表点管理の適確性が確認できた。また、防食範囲外となる桁のウェブ下端から30cmの範囲においても、概ね50mV以上の復極量が維持されていることが分かった。

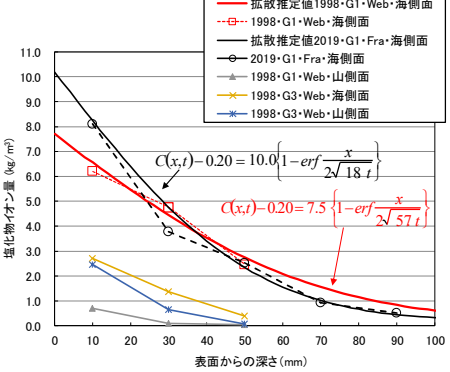
図-8 塩化物イオンの分布変化

桁中央においてφ50×100mmの小孔径コアを採取し20mmピッチに粉碎し、塩化物イオン量について「JIS A 1154 硬化コンクリートに含まれる塩化物イオンの試験方法」により分析した。1998年（ウェブ）と2019年（フランジ）の桁中央付近海側面での塩化物イオン浸透量を図-8に示す。同一部位での比較ではないが、1998年と比較し2019年では表層の塩化物イオンが増加し、表面から40mm程度以深から減少する傾向が確認される。これは、コンクリート表面にある陽極材が、塩化物イオンを引き付けたと考えられ、10mA/m<sup>2</sup>程度から始まり現在1mA/m<sup>2</sup>程度という小さな電流密度を維持した亜鉛シートに脱塩効果があることを示している可能性がある。

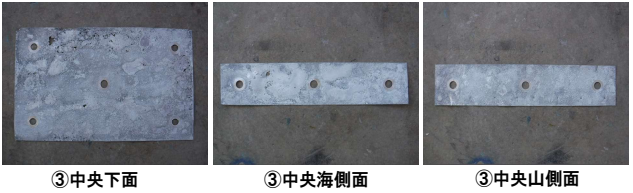
図-9 亜鉛消耗状態

亜鉛シート板を取り外し、亜鉛以外の構成材料を除去した後、腐食によって生成した酸化物を薬液浸漬により溶解し、目視による状態観察及び残存亜鉛を秤量した。亜鉛は、偏って消耗する点が憂慮されていたが、そのような状態ではなく全体的に消耗している様相であった（図-9）。また、残存量から亜鉛の消耗率を算出すると表-2の通りとなる。塩化物イオン量が高い位置において消耗率が高いという傾向は見られず、概ね30%程度の消耗率であった。なお、消耗率から推定総寿命を計算すると60年以上となることが分かった。
