## 浸潤状態にあるレンガトンネル覆工からのレンガ抜け落ち防止材料の有効性の検証（その1）

○ 東鉄工業株式会社 正会員 高木勇馬、雨宮 悟、杉山竜哉、羽矢 洋  
甲州市役所 坂本豊、市川太一  
東亜グラウト工業株式会社 松田 道弘 ALLONE 株式会社 榎本宗一郎

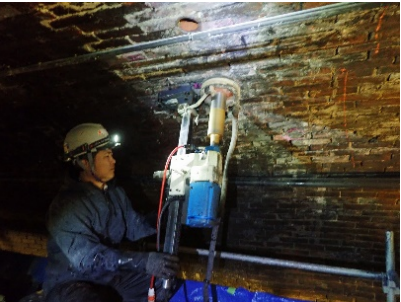
図6 コア供試体採取状況

コアドリルにより長さ  $250 \text{ mm}$  程度のコアで採取すべくコアリングはゆっくり静かに実施したが、結果としては表1に示すとおりコアの軸線に直行する目地で折損する供試体が20本中12本あった。一方、軸線に並行するモルタル目地が割裂する形で割れたものはなかった。目視によっても軸線に直行する目地モルタルの状況は密実さに欠けていることが確認でき、レンガの抜け落ちに対する抵抗性は低いとおもわれる。

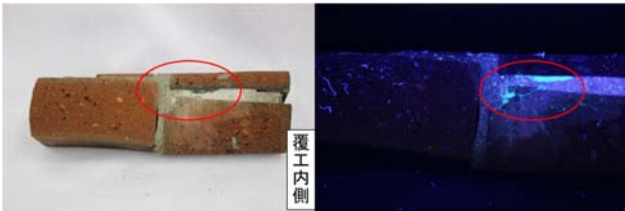
- 各々の材料の充填状況を目視により確認した。
- ①エポキシ材料に関してはブラックライトに対し蛍光反応を示すことからどこまで浸透しているか目視することが可能である。図8はケースA（止水あり）の例で、目地モルタルの隙間やポーラスな箇所比較的良好にエポキシ樹脂が浸透していることが確認できる。
- ②アクリル材料に関してはブラックライトに対し蛍光反応を示すことがないが、樹脂が硬化した状態では焦げ茶色を呈することから目視することは容易に可能である。目視の結果、この材料に関しても目地モルタルの隙間やポーラスな箇所に良好に浸透していることが確認できる。

図7 エポキシ樹脂の充填状況の確認

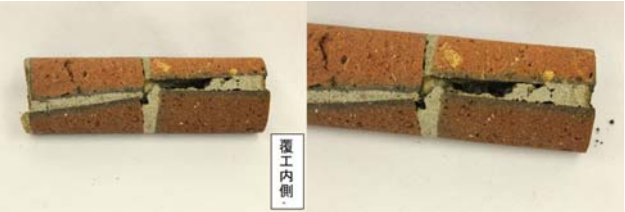
図8 アクリル樹脂の充填状況の確認
