レンガトンネルにおけるポリウレア樹脂を用いた剥落対策工の試験施工

西日本旅客鉄道株式会社 正会員 ○鎌田 和孝
 日本基礎技術株式会社 山本 忠之
 日本基礎技術株式会社 正会員 岡田 和成
 公益財団法人鉄道総合技術研究所 正会員 野城 一栄

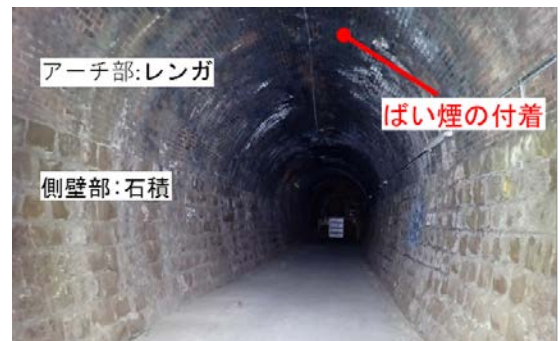
写真1 廃線レンガトンネルの状況

対策工法は鉄道総研らによって開発されたポリウレア樹脂を用いた剥落対策を実施した¹⁾。試験施工は、廃線となっている在来線単線トンネルにて実施した(写真1)。このレンガトンネルは1899年に供用開始され1983年には線路付替により廃止されたもので、坑口部の漏水やかつてのSL走行によるばい煙等の付着、母材の劣化や目地やせによる不陸が認められる。施工手順は、下地処理・プライマー塗布(エポキシ系)・樹脂吹付の順で実施し、実施工を考慮して漏水の有無、下地処理方法{ディスクサンダー(以下、DS)とブラシ}に着目して、表1に示す計4ケースについて試験施工を行った。漏水については、止水モルタルで最低限の処置を実施し、下地処理については、覆工表面の凹凸や開口に対する施工性を確認することを目的に、あえて不陸整正を行わないこととした。ばい煙等の付着物(以下、付着物)を十分に取り除くことが困難であったため、付着物が残った状態でプライマー塗布を実施しており、残存する付着物が付着性に及ぼす影響を確認することとした。また、下地処理後と樹脂吹付後には、建研式接着強度試験器による付着強度試験を実施した。

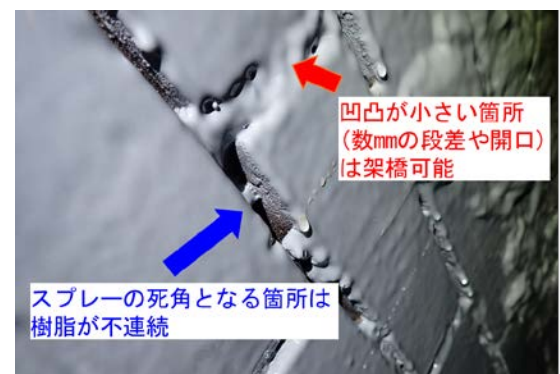
写真2 不陸箇所における施工後の状況

不陸箇所における施工後の状況を写真2に示す。緩やかな凹凸箇所については樹脂が連続して付着しているが、極端な断面変化がある箇所では樹脂を吹き付けるスプレーからの死角となってしまう樹脂が途切れてしまう結果となった。連続した樹脂を形成するためには、凹凸の程度に応じて不陸整正が必要となる。

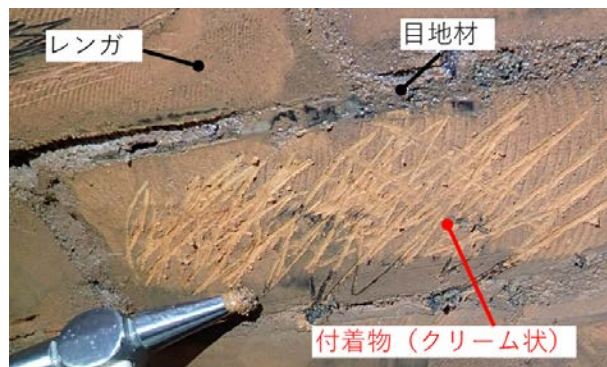
写真3 下地処理後の覆工表面

下地処理後の覆工表面の状況を写真3に、このとき実施した付着強度試験結果を図1に示す。ケース1～3は目標

値（剥落対策の基準値 $1.5\text{N}/\text{mm}^2$ ）と同等とした）を下回る値となり、特にケース1・2は試験器の自重で剥がれてしまうなど著しく低い値となった。ケース4は目標値を上回る値となった。この結果を受けて、念入りにDSをかけるケース5を追加したが、改善は認められなかった。目標値を下回った要因としては、ばい煙と母材の削り粉が混ざり合いクリーム状になった付着物が残っていたことが考えられる。ケースごとの差は、付着物の違い、または母材品質のバラつきの可能性が考えられ、下地処理と母材強度の確認方法を検討する必要がある。

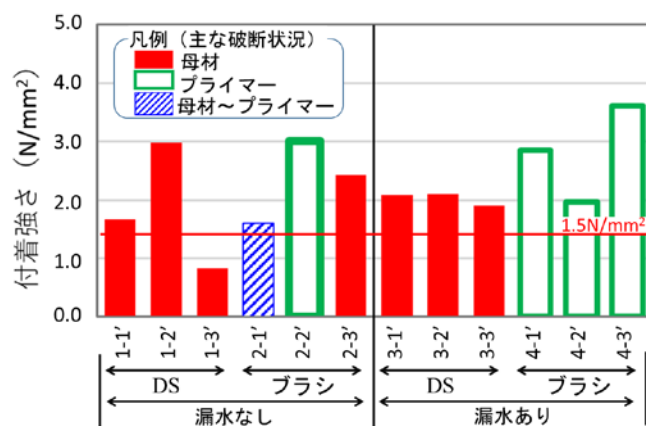
図2 付着強度試験結果（樹脂吹付後）

樹脂吹付後に実施した付着強度試験結果を図2に示す。基準値（前出の $1.5\text{N}/\text{mm}^2$ ）を満足したものが多いが、強度および破壊状況がバラつく結果となった。下地処理の違いによる主な破壊状況として、DSでは母材破壊、ブラシではプライマー破壊が認められた。DSは、付着物が多少残っていたものの、付着物もプライマーと混ざって硬化し、一定の強度を発現したが、DSによるケレンによって母材を痛めた可能性が考えられる。ブラシは、付着物を十分に除去できなかったため、付着物とプライマーが混ざって一定の強度を発現したが、母材よりも小さい強度となったと考えられる。漏水については、プライマーの材料自体を逸散させてしまうような漏水状況では施工できないことを確認した。
