## 覆工劣化が見られる鉄道トンネルにおける維持管理について

東日本旅客鉄道株式会社 正会員 ○篠内 春汰  
 東日本旅客鉄道株式会社 正会員 伊藤 信  
 東日本旅客鉄道株式会社 新藤 裕太

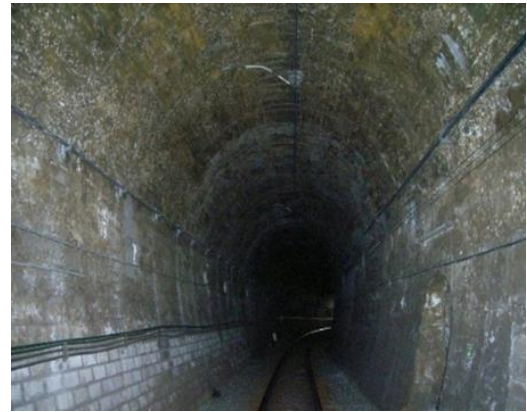
図-1 A トンネル覆工全景

A トンネルは、珪藻土を使用した覆工コンクリートの脆弱化が懸念されている鉄道トンネルである。覆工の脆弱化が進んだ場合、覆工表面の剥離の発生、他、地山の緩みや岩塊の落下等による外力が発生した場合に、覆工の押し抜き等の変状が発生する可能性が考えられる。そのため、はく落対策や覆工の強化等の対策の検討が必要であるが、A トンネルは断面が狭小であり、内空を減少させる対策の実施が比較的困難であるという課題があった。これまでの対策として、覆工表面からの剥落に対しては、内空の減少の影響を小さくするために樹脂材塗布による対策をトンネル全長に実施している。一方で、地山の緩み等による外力の覆工への作用に対しては、定期検査にて覆工状態を確認している状況であるため、覆工改良等の大規模な対策を実施するかを含めた維持管理方針の策定が必要な状態にあった。また、これまでの定期的な検査により覆工に押し抜き等が想定されるようなひび割れは発生していないこと及び東北地方太平洋沖地震後も同様に変状が発生していないことから、地山の安定性が確認できれば当面の覆工の強化の必要性について検討できると考えた。

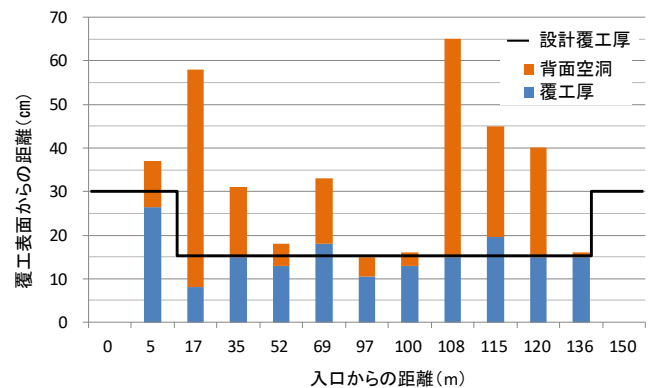
図-3 覆工背面空洞・覆工厚調査結果

過去に実施した調査結果も含めて、約 10m 間隔で覆工背面空洞及び覆工厚が把握できるようアーチ部を削孔し調査を実施した。図-3 に調査結果を示す。一部の区間において、設計覆工厚 15cm を下回っていることが確認された。また、覆工背面空洞については、最大で約 60 cm 程度の空洞が確認されたが、調査位置によるばらつきが大きい結果となった。
