地形改変を受けた谷渡し盛土の抽出条件と今後の維持管理

西日本旅客鉄道

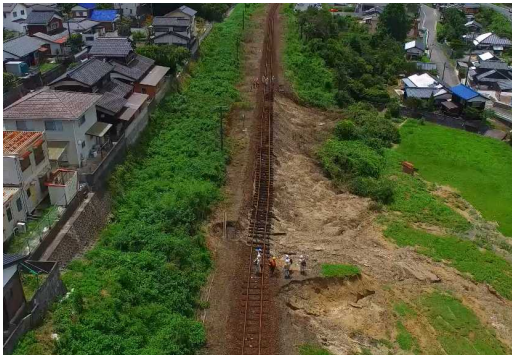
平成 30 年 7 月豪雨では、宅地造成によって谷地形が埋め立てられた高さ約 7m の谷渡し盛土が延長 68m にわたって円弧すべり状に崩壊し、盛土約 2800 m<sup>3</sup>が流出した(図 1)<sup>1)</sup>。鉄道沿線においては、当該箇所のように戦後から現在までの間に谷地形が埋め立てられ、災害リスクが高い谷渡し盛土が隠れている恐れがある(以下、隠れ谷渡し盛土という)。そこで本稿では、災害リスクが高い隠れ谷渡し盛土を抽出することを目的に、空中写真判読と現地調査による抽出条件を整理して、今後の維持管理方法について検討したので報告する。

図 1 被災状況写真(起点方から終点方を望む)

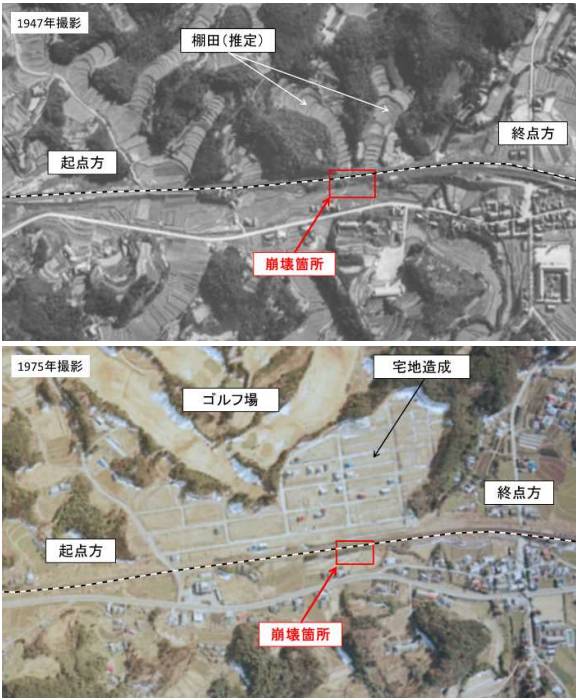
当該盛土の崩壊発生当時、崩土は水分を含んで泥濘化しており、崩壊面からは湧水が認められた。また、盛土内には延長 33m、直径 600mm の鉄筋コンクリート管の伏び(しゅん功:1950 年)が敷設されていることから、集水しやすい立地条件にあると推定した。なお、伏び呑口はカメラ調査の結果、住宅地内に埋没していることが分かっている。そこで、盛土の立地条件を明らかにするために 1947 年から 1975 年までの空中写真を比較し、地形改変の推移を確認した(図 2)。その結果、線路左側の住宅地周辺一帯は、かつて山の斜面に階段状に作られた水田丘陵地(棚田)であったが、その後に谷地形が埋め立てられ、宅地造成されていることが認められた。このような状況から、当該箇所は水の多い場所であったと考えられる。

図 2 2 時期の空中写真の比較(被災した盛土周辺)  
(国土地理院撮影航空写真に線路周辺環境等を追記)

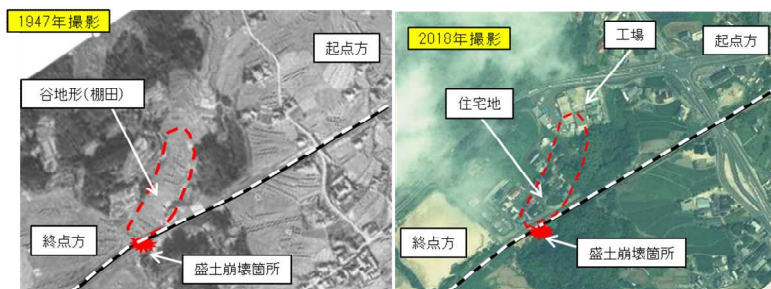
調査箇所 D は、谷地形内の棚田が埋め立てられて住宅地と工場に造成されていた(図 3)。当該盛土は平成 30 年 7 月豪雨時に左側マクラギ端から円弧すべり状に崩壊した箇所である

図 3 2 時期の空中写真の比較(調査箇所 D)

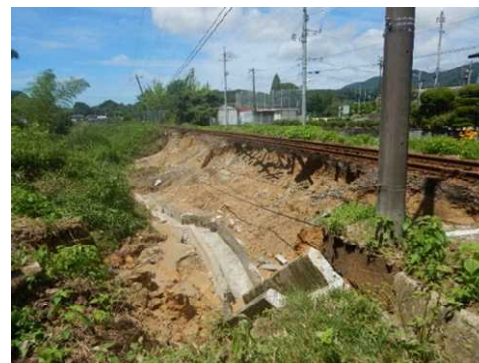
(図 4)。当該盛土区間には、直径 930mm の鉄筋コンクリート製の伏びがあり、常時通水されている。しかし、伏びの呑み口が不明であり、宅地造成地側からの地下水が適切に排水されているかは不明である。また、当該盛土は応急対策時に盛土のり尻が常に湿潤状態であったことから、今回被災した箇所と類似箇所と考えられる。なお、当該盛土の復旧対策には排水パイプを打設して積極的な排水対策を実施している。

図 4 盛土の崩壊状況(調査箇所 D)

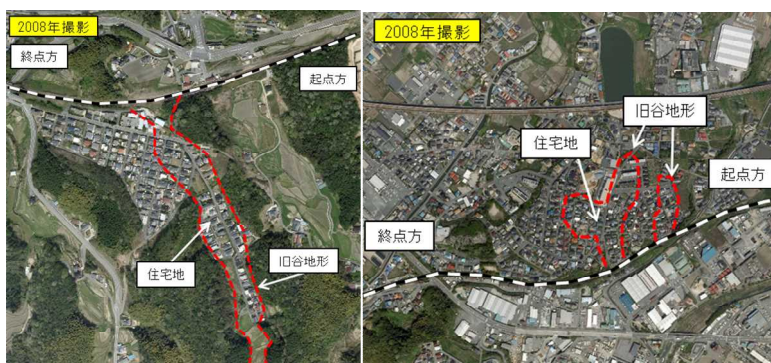
図 5 地形判読結果

調査箇所 E は、細長く深い谷及び尾根地形を改変して住宅地が整備されている(図 5(a))。現地踏査の結果、盛土のり面には湧水や湿潤状況は認められず類似箇所でなかった。また、宅地造成地を踏査した結果、沢水は直径 1000mm 程度の暗渠排水工を通じて小河川に排水させて、起点方の橋りょうから線路右側へ適切に排水していた。

調査箇所 F は複数の谷地形を埋め立てて住宅地が整備されている(図 5(b))。現地踏査の結果、盛土のり面には湧水や湿潤状況は認められず類似箇所でなかった。また、宅地造成地を踏査した結果、沢水は宅地造成地内の暗渠排水工から溜枳へ集水して、直径 600mm の伏び 2 本を通じて線路左側の河川へ適切に排水していた。

(a) 調査箇所 E

(b) 調査箇所 F
