日本海沿岸に位置する市町村が管理する橋梁の塩害影響について

市町村の橋梁維持管理研究会 正会員 ○水内將司 古市 亨 守屋裕兄 東山浩士  
近畿建設協会 正会員 和田 實 岡田和夫 先本 勉 久保元生  
福井県美浜町 野村治和 増田真司

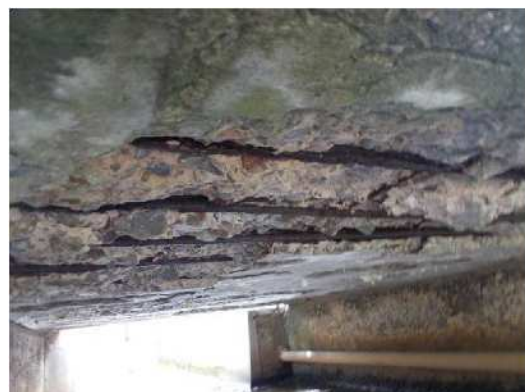
写真-1 に示す海岸線から 110m に位置する RC 床版橋は干満潮により水位が上下し、海水面からも近く、塩分と思われる白色付着物が確認でき、床版下面のコンクリートは剥落し、鉄筋腐食が進行し、鉄筋断面が減少している。写真-2 に示す海岸線から 350m にある H 形鋼橋であるが、写真の支承近傍では腐食層状

写真-1 A橋の劣化・損傷状況 (110m)

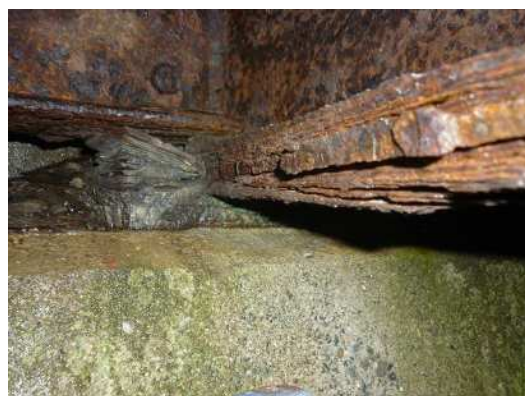
剥離が生じており、他の鋼材も腐食が進行しており、床版も剥離、鉄筋露出が顕著で白色付着物が確認できる。写真-3 は 460m に位置する 2 主桁の鋼橋の劣化・損傷状況を示すが、支承付近は腐食層状剥離が確認され、横桁等の鋼材も腐食進行が著しい。なお、写真は下流側の主桁端部の状況を示しているが、4 つの支承近傍はいずれにも孔食が確認できた。なお、下流側である外側主桁では塗装はほぼ無くなっていたが、上流側の外側では塗装が残っている箇所が多かった。写真-4 は海岸線から 720m であるが、支承近傍、下フランジを中心に腐食が顕著であり、床版も剥離、鉄筋露出が確認できた。なお、写真-2, 3, 4 の橋梁の橋長（河川幅）はほぼ同じで、河床からの距離も 3m 程度とほぼ同じ条件であった。

写真-2 B橋の劣化・損傷状況 (350m)

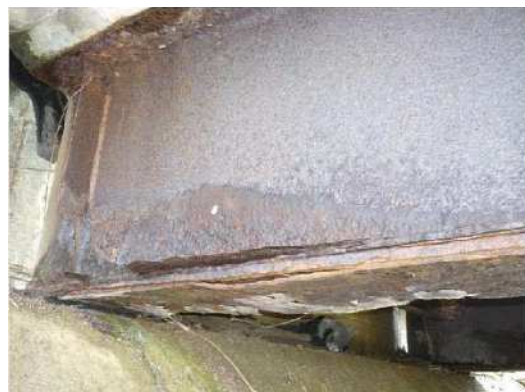
著者らは冬期に美浜町を訪問したが、いわゆる「時化」の海は大きく荒れ、海岸線では水しぶきが激しくあがり、次の波により、水しぶきが河川上流に押し上げていた。また、海岸線から 460m にある C 橋付近では河床上を霧のような塊が遡上する状況を確認している。また、700m を超えた位置にあった D 橋も塩害影響を受けていると考えられる。

写真-3 C橋の劣化・損傷状況 (460m)

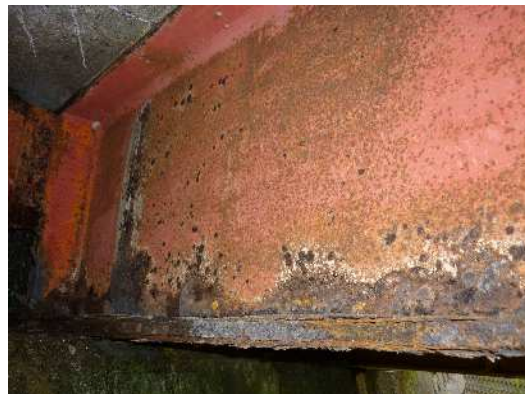
写真-4 D橋の劣化・損傷状況 (720m)
