## 神崎川の護岸矢板の肉厚データの特徴

株式会社 日本インシーク ○正会員 安井 章雄

大阪府 西大阪治水事務所 神崎川出張所 田渕 忠法

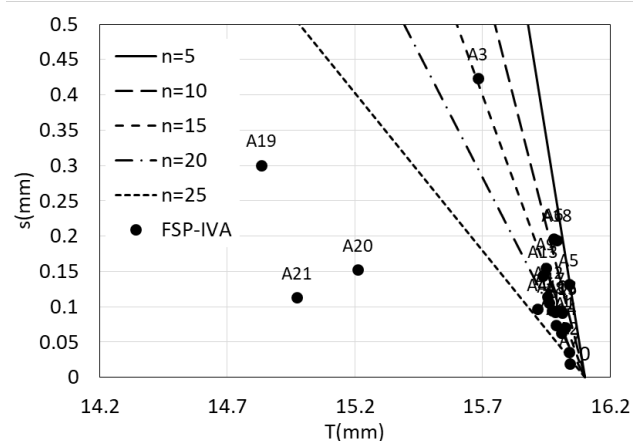
(a)全体図 (  $T \geq 14.2\text{mm}$  ,  $S \leq 0.50\text{mm}$  )

図-1 はFSP-IVAのTとSとの関係を示している。(a)と(b)は全体図とプロットが集中している領域の詳細図である。図中の直線はSとTの関係式を示している。 $T_0$ を公称肉厚 16.1mmとし、 $N=50$  として、 $n$ を 5～25 の間で変化させている。 $n=25$  は $N=50$  の半分であり、これ以上 $n$ を増加させても標準偏差は減少しない。図中のシンボルは、各地点の測定肉厚の平均値と標準偏差である。同図より、A19, A20, A21 の 3 地点を除いて、各地点は概ねこれらの線の間に位置していることがわかる。A19, A20, A21 は、他の地点に比較してsに対してTが小さすぎる。これら 3 地点については、実初期肉厚が小さかったのではないかと推測する。A5, A6, A18 の 3 地点は $n=5$  と 10 の間にあり、標準偏差に対して平均肉厚の減少が小さい。つまり、これらの各地点においては、肉厚が減少している測定点が少ないということである。A4 やA11 はその逆である。A3 は、 $n=15$  付近で、平均肉厚に対して標準偏差は中程度であるが、非常に標準偏差は大きくなっている。

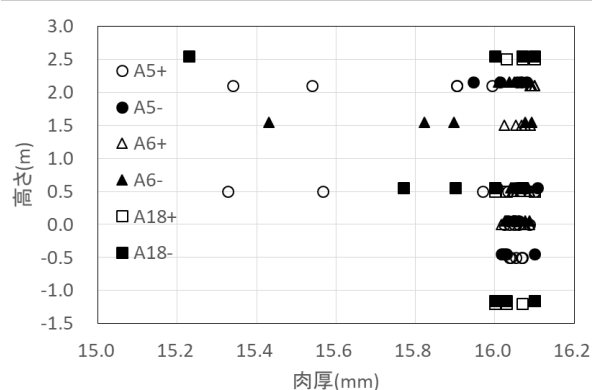
(a)A5, A6, A18

(a)のA5, A6, A18 はいずれも平均肉厚に対して標準偏差が大きい地点である。(b)は標準偏差の比較的小さいA4, A11である。また, (c)は $n=15$ 付近のA3とA9である。(a)においては, A18の凹部高さ2.5mにおいて0.9mm程度の大きな腐食が生じていることがわかる。このようにいずれの地点についても, 0.5~2.5mの範囲で比較的大きな凹みが少数の測定されている。この少数の深い穴という腐食形態は, 富山<sup>4)</sup>によれば, 孔食と呼ばれるものである。A5, A6, A18の設置地点は相対的に流れはそれほど速くないことから, 船舶や台船の衝突などが想像される。(b)では, 高さ0.0~2.0mの間で多くの測定点において, 比較的小さい凹みが観測されており, (a)より面的な腐食であることがわかる。(c)は $n=15$ 付近のA3, A9を示している。A3では, 凹凸部の差が大きく, 凹部の高さ0.0mと2.0mで肉厚が大きく減少している。凹部の肉厚減少が, 平均肉厚の減少と標準偏差の増加の主因である。
