線路下への棒状補強材施工による軌道影響に関する一考察

東日本旅客鉄道株式会社  
東日本旅客鉄道株式会社  
東日本旅客鉄道株式会社

○和田 旭弘  
滝沢 聡  
山下 優輔

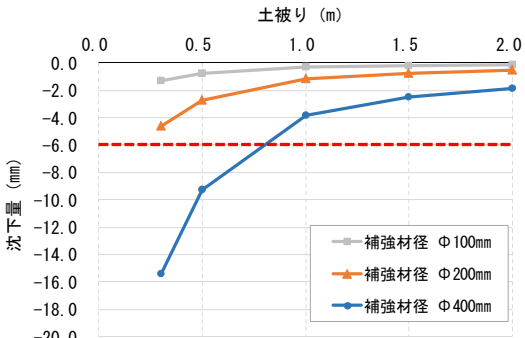
図-2 沈下量(補強材径と土被りの関係)

図-2 によると、土被りが 1.0m よりも浅くなると沈下量が急に大きくなる傾向が見られ、補強材径 φ400 mmでは、土被りが 1.0m よりも浅くなると管理警戒値を超過する結果であった。図-3 によると、応力解放率をパラメータとした場合には、弾性解析であるため、応力解放率に比例して沈下量は小さくなる傾向が見られた。その他、ポアソン比 0.35（砂質土を想定）と 0.45（粘性土を想定）で比較すると、砂質土の方が粘性土よりも 2 割程度沈下量が大きくなる結果となった。

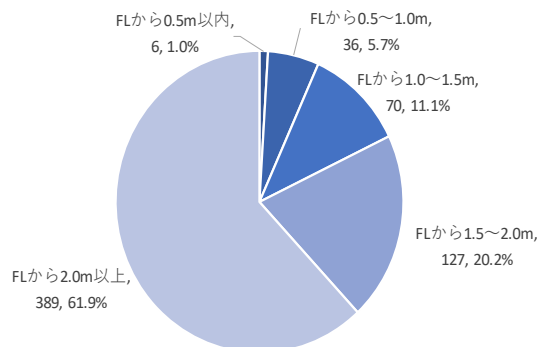
図-5 最上段の棒状補強材の施工位置分布

まず、設計図面における628断面において、最上段の棒状補強材が、図-4に示すようにマクラギ端から45°ラインに囲まれた範囲の、施工基準F.L.からどの程度の深さに施工されているのか調査を行った。施工位置の分布結果を図-5に示す。F.L.から土被り2.0mよりも深い位置に施工している割合が61.9%と多かったが、中には土被り0.5mよりも浅い位置に施工しているものもあった。同様に断面図の最上段における棒状補強材径の割合を確認した結果、φ100mm程度の小径棒状補強材が全体の約70%、φ200mm程度の中径補強材が約29%、φ400mm程度の太径棒状補強材が約1%であった。なお、太径棒状補強材は掘削土留め工での施工であった。

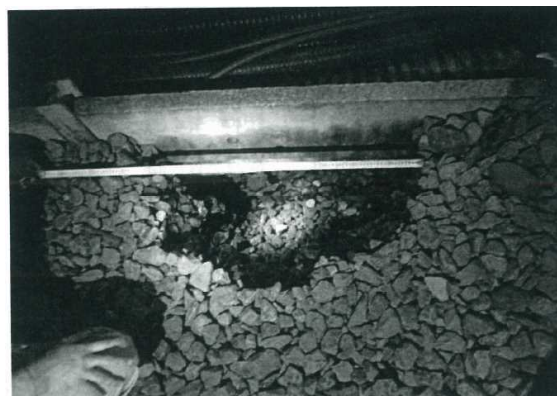
図-6 棒状補強材施工時の道床陥没

また、軌道変状は出ていないものの、土被り1.0mの位置に径φ170mmの補強材を施工した際に、図-6のように道床陥没が発生した事例もあった。陥没の原因は、当該施工箇所は橋台背面に位置するが、過去の橋台設置工事で残置した仮橋台周りの埋戻しが不十分のため、長い年月をかけ空洞ができ、棒状補強材の削孔時の振動を受けて、地表面付近の道床が落下したものと想定される。

以上のことから、土被りが浅く補強材径が大きい場合や地山・盛土内に既設構造物や支障物があり、その周囲の埋戻しが不十分などで空隙を有している場合には、棒状補強材の施工に伴って空隙部へ道床や地山・盛土材が流出し、道床陥没が発生することが考えられる。

以上を踏まえ、線路下への棒状補強材の施工では、施工条件（土質、土被り、支障物や既設構造物の有無、施工方法）を考慮して軌道影響を検討するとともに、適切な計測管理を行うことも必要と考えられる。
