令和元年9月台風接近に伴う久留里線盛土崩壊復旧工事について

東日本旅客鉄道(株) 正会員 ○鳥山 英数
東日本旅客鉄道(株) 正会員 遠山 高浩

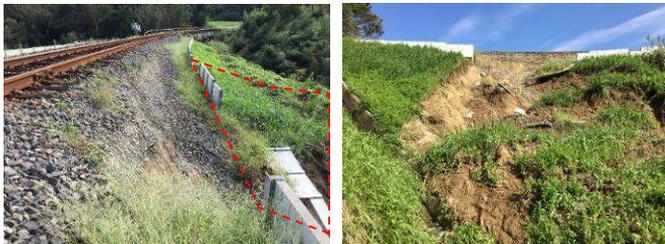
図-1 盛土崩壊（施工基面より撮影）

図-2 盛土崩壊（のり尻より撮影）

盛土の崩壊規模は、幅約9.0m、長さは約21.0m、高さ約10.0m、崩壊深さは最大2.0m程度で、土量は約217 m³であった。崩壊により施工基面脇に設置されたRC版が倒壊し、崩壊土砂は盛土のり尻部を通過する市道に流入した。(図-3, 図-4)

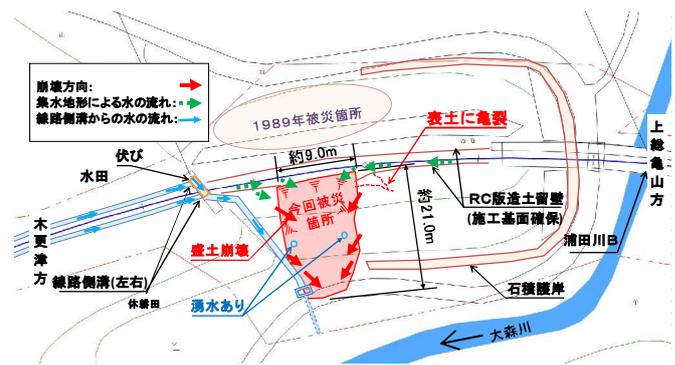
図-4 被災箇所平面図

被災箇所周辺は、小櫃川及びその支流の大森川等により開析された標高30m程度の低平地と標高100m程度の丘陵地を縫うように通過する区間となっており、崩壊したのり面は、浦田川橋りょうに接続する盛土区間の右側にあたり、過去には1989年(平成元年)8月1日の台風12号接近に伴う集中豪雨により、今回被災箇所の反対側(線路左側)盛土のり面で488m³の土砂が流出する災害が発生し、土留擁壁及び格子枠ブロックにより復旧された。

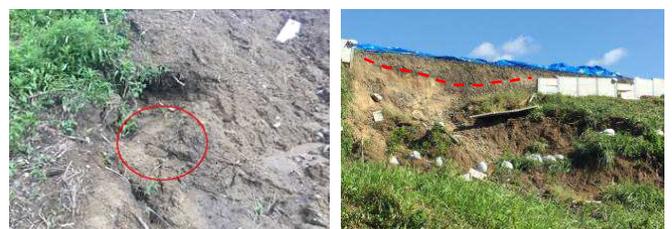
また崩壊面の2箇所から湧水が認められ、盛土内の地下水位が高いと推察された。

崩壊箇所はバラストの厚さが周辺に比べ最も厚く、盛土の沈下により路盤がたるんだ箇所にバラストを繰返し投入されていたと思われる。そのため、路盤がたるんだ箇所に線路周辺の表流水が集中しやすい環境下にあったことが推察される。(図-5, 図-6)

図-5 崩壊面に湧水確認

図-6 路盤にたるみ確認

こうしたことから、崩壊原因として台風15号による豪雨（最大時雨量56mm，連続雨量254mm）により、普段から地下水位の高い盛土に雨水が供給され、かつ集水地形で路盤面の最も低い当該箇所への表流水等の供給により、盛土内の間隙水圧の上昇と有効応力の低下が発生して崩壊したものと推定した。
