鉄道盛土における表層崩壊の早期復旧施工

東鉄工業株式会社 正会員 ○布施 慶多
東鉄工業株式会社 前田 健児

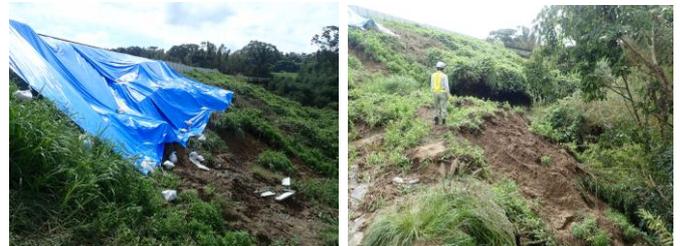
2020年9月9日、関東地方を直撃した台風15号により、千葉県南部の丘陵地と開析された谷地形を通過する鉄道の盛土部での表層崩壊が発生した。崩壊の要因は、大量の降雨により盛土内部の間隙水圧が上昇し、土の有効応力が減少したことで土のせん断抵抗力が低下して表層崩壊を引き起こしたと推定された。本稿は、盛土の早期復旧計画、施工方法とその管理について報告する。

崩壊した盛土の表層は、法肩から法尻にかけて線路方向約23m、崩壊延長約18m、高さ約10m、法面勾配約1:1.7で、約600m³の土砂が崩壊した。崩壊状況を写真-1, 2, 図-1に示す。

写真-1 崩壊状況(上部)

写真-2 崩壊状況(下部)

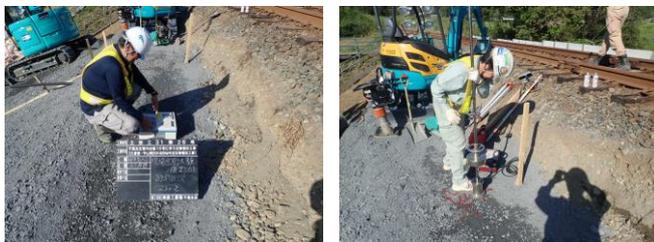
写真-3 RI 測定状況

写真-4 小型 FWD 試験状況

- ◇1 層の巻出し厚=30cm
- ◇1 層の転圧回数=3 回
- ◇転圧速度=0.3m/秒（10m 当り，30 秒~35 秒）
- ◇K30 値試験=小型 FWD 試験器（天端 3 測点）
- ◇乾燥密度測定=RI 測定器（下部盛土 5 層毎，上部盛土 3 層毎に測定。各層で 3 測点）

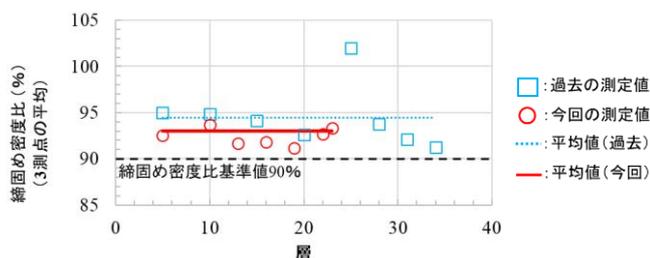
図-4 乾燥密度試験 (RI 試験) 結果比較

過去のデータは、仕様書に従い線路直角方向に 3 箇所を測点としていたが、本工事では奥行方向が短いために法肩より 1m の地点で、線路方向に 3 箇所を測点とした (図-5)。3 箇所の平均値について過去のデータと今回のデータを比較したところ、締固め密度比は過去よりも若干低かったものの、基準値を超えて安定した結果であった (図-4)。K30 値については、平均値で基準値を超えることが確認された (表-1)。

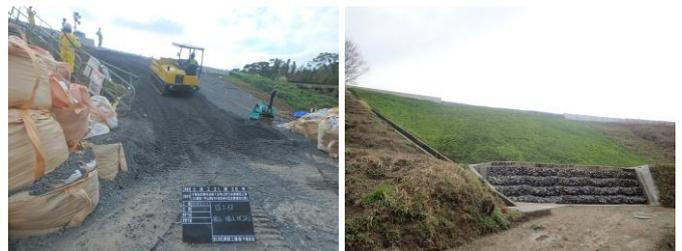
写真-5 盛土材料運搬状況

写真-6 復旧完了(下部)

盛土施工時の工夫は、復旧箇所の起点方に作業ヤードを設け盛土材料を搬入し、ヤードから法面に向けてバックホウで連続的に材料供給できるようにした。ヤードよりも高い位置は盛土材料でスロープを作り、キャリアダンプで運搬した (写真-5)。盛土復旧に要した時間は、1 日 10 時間程度の昼間施工により、600m³を約 8 日間 (約 75m³/日の盛土復旧) で完了した。盛土内部の排水対策は、盛土下部に水抜きパイプを 1.5m ピッチで千鳥配置とした。運転再開後にのり面植生工および排水設備の整備を行い、全復旧工事が完了した (写真-6)。
