## 新幹線用弾性PCマクラギ敷設区間におけるMTT施工方法の一考察

東鉄工業株式会社 正会員 野沢 諒

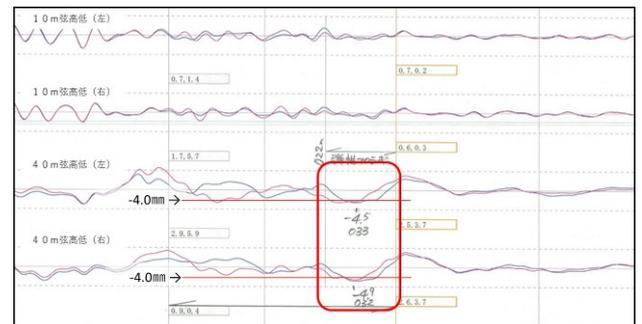
図-3 当時のMTT施工チャート

2016年5月、初めてMTTにより研究対象区間の施工を行ったが、40m弦高低に最大で4.9mmの落込みが発生した。(仕上り基準値超過)(図-3)

通常の施工では改善が見込めないと判断し、早急に原因を究明することとした。

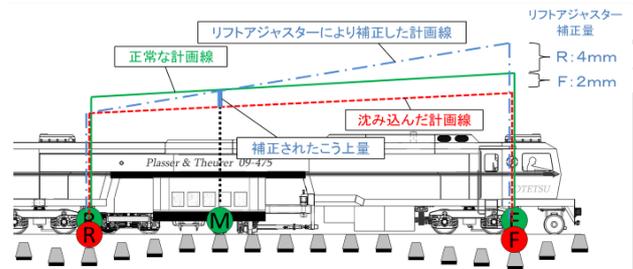
図-4 リフトアジャスターによる計画線の補正

本体フロント・リアトローに1.5mm～2.0mmの沈み込みが発生し、MTT 施工時における計画線が崩れて正常なこう上量が確保されていないものと推測された。

リフトアジャスター操作によりトロー沈み込み分のこう上量を補正し、施工することとした。具体的には、フロントトローに2mm、リアトローに4mmのリフトアジャスター値を与えることで、計画線とほぼ同じこう上量を確保する計画を立案した(図-4)。これに則って施工を行なうこととした。

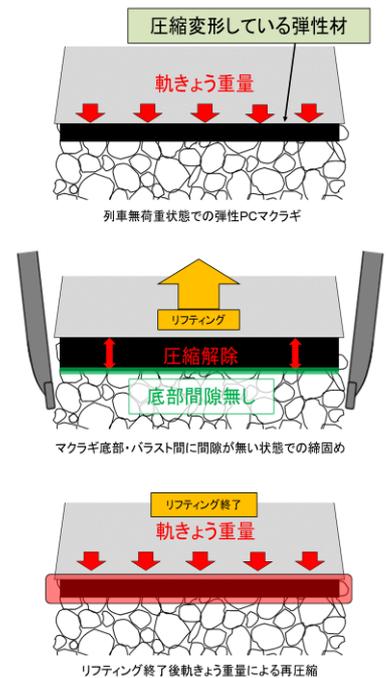
図-5 つき固め時の挙動

列車走行による動的作用のため弾性材はたわみを繰り返すが、列車無荷重状態にあっても軌きょう自重により少なからず弾性材に圧縮変形が発生しているものと仮定し、MTTによりつき固める際の挙動を以下の通り推察した(図-5)。

- i) リフティングによる弾性材圧縮の解除
- ii) マクラギ底部・バラスト間に間隙が無い状態での締固め
- iii) リフティング終了後の軌きょう自重による弾性材の再圧縮

このように、圧縮変形の挙動が、線路こう上に影響しているのではないかと推測した。

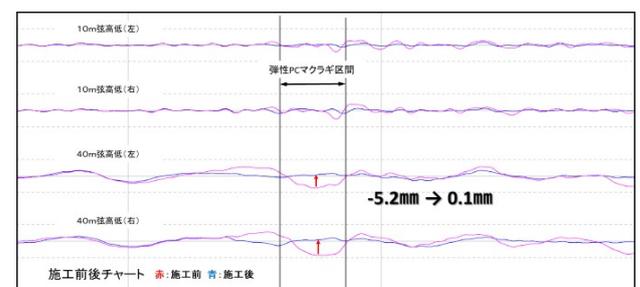
図-7 施工方法確立後の仕上りチャート

試験施工(1) (2) (3)を組み合わせる施工したPCマクラギ区間の仕上りチャートが図-7となる。40m 弦高低(左)が-5.2mmから0.1mmまで改善していることが分かる。
