## 季節変動による通り変位発生箇所の原因調査

東日本旅客鉄道株式会社 正○石見 涼  
 東日本旅客鉄道株式会社 非 南波 光希  
 東日本旅客鉄道株式会社 正 今井 雄介  
 公益財団法人鉄道総合技術研究所 正 須藤 雅人  
 東日本旅客鉄道株式会社 正 松田 博之

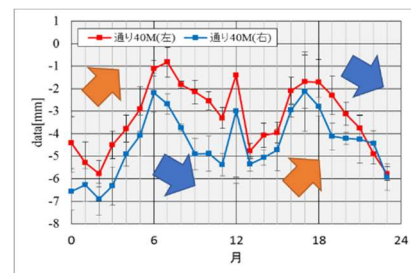
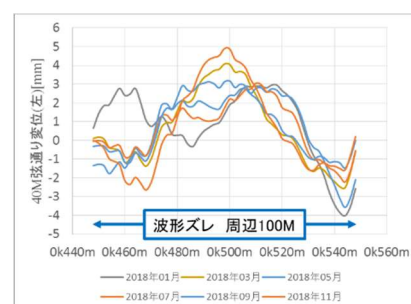
図1. 波形ズレ現象

上り線のある箇所における波形ズレ現象を図1に示す。上図では 40m 弦通り変位の 2 年間の推移を示し、下図では周辺 100m の 40m 弦通り変位(左)の 2018 年からの 1 年間の推移を示した。この箇所では冬季に目標値を超過し、夏季は良好な軌道状態となるような周期的変動が観測された。変動は 2 年間を通じて周期的に発生し、かつ、変動の振幅には固定端があるため、単なる検測の位置ズレではないことがわかる。高低変位の波形ズレに関しては従来から研究が行われており、橋脚の温度変化由来の軌道変位が起きていることがわかっているものの、通り変位の波形ズレに関しては既往の研究がなく、原因究明のための調査が必要である。

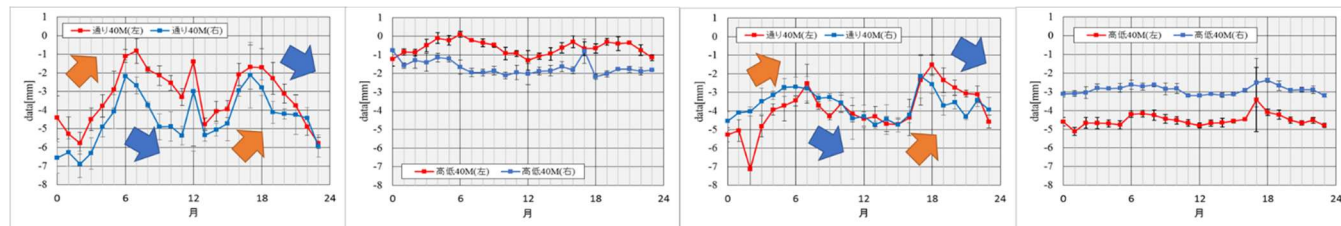
図2. 上下線通り変動の例(左から上り線通り、上り線高低、下り線通り、下り線高低変位)

2017年1月第1測定日から2年間分の East-i データを数値解析し、測定毎に変化する波形ズレ現象の特徴と箇所の特定を行った。調査対象箇所は、軌道変位進み量の大きい傾向にある砕石区間を除いて、全て高架上のスラブ軌道とした。本研究では 40m 弦通り変位がある時期に目標値を超過(40m 弦通り変位が $\pm 5\text{mm}$ を超える)し、かつ、周期的な変動の振幅が 2mm を超える箇所を季節変動箇所と定義した。解析結果から季節変動箇所には、上下線ともに通り変位と高低変位が変動する”**高低通り変動**”、上下線ともに通り変位が変動するが、高低変位が変動しない”**上下線通り変動**”(図2)、上り線のみ通り変位だけが変動する”**上り線通り変動**”の3つの傾向があることがわかった。各季節変動の調査箇所で、軌道状態と材料状態の包括的調査を行い、変動の原因を特定する。

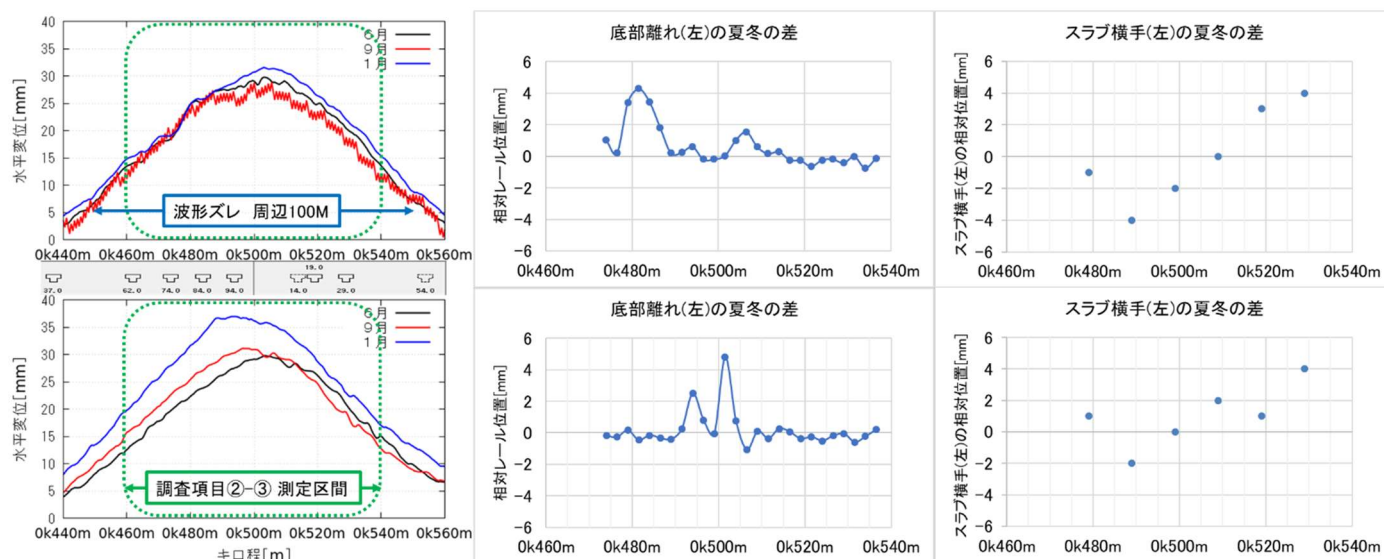
図 4. 上下線通り変動箇所の現場調査結果(上図:上り線の結果、下図:下り線の結果)

調査対象箇所のうち、特に大きな変動があった”上下線通り変動”箇所の結果を図4にまとめる。この箇所の線形は直線であり、上下線ともに左レールのF.C.(フィールドコーナー)側への通り変位の変動があり、冬季に目標値を超過し、夏季は良好な軌道状態となる箇所である(図2)。図4左はレール横手方向の左レールの絶対線形を表す。左レール位置はEast-i データが示す40m弦通り変位の変動(図2)と同じで、夏季から冬季にかけて左レールのF.C.側に変化していることがわかった。上図と下図の間には橋脚の位置を示しているが、絶対線形の変動は橋脚の位置とは相関がみられず、橋脚による変動ではないことがわかる。また、図4中ではスラブ端からのレールの相対位置を表す。レールの相対位置も左レールのF.C.側に最大5mmの変動があり、スラブ軌道上でレール位置が変動していることがわかった。さらに、図4右はスラブの測量標と突起ピンとの離れ量の測定結果であり、上下線ともにスラブ板と突起ピンとの相対距離は4mm程度の変動していることもわかった。突起コンクリートは路盤の一部であり、スラブは路盤上に樹脂等で固着されているものである。この調査結果は、レールの位置を変動させる要因の一部として、スラブが横手方向へと季節変動し、その変動が通り変位に影響を与える可能性を強く示唆する。

※上左図と下左図の間にある”凸”図は橋脚の位置を明示、正符号は左レールF.C.側で統一した。

今後は観測箇所を厳選し、精密かつ高い頻度でデータを取得してスラブの変動をもたらす原因を究明していく。
