## 線路設備モニタリングデータを活用した道床状態診断手法の検証

東日本旅客鉄道株式会社 正会員 ○柴田 雅浩  
 東日本旅客鉄道株式会社 須藤 洋平  
 東日本旅客鉄道株式会社 有友 梓

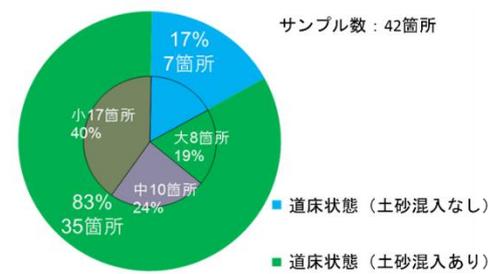
図1 現場調査結果

した。現場調査の結果を図1に示す。図1に示すように、83%の箇所(35箇所)で道床状態不良(土砂混入)が認められた(図2)。土砂混入の程度を目視で大中小に分別したところ、優先順位との相関は見られなかったが、直線部は大中の比率が高く(88%)、曲線部は小の比率が高い(79%)ことが確認された。次に、25mロットあたりの土砂混入の割合(土砂混入延長/25m)を道床不良率とし、直近の高低変位(mm)および進み量(mm/年)、保守周期(回/年)との相関を検証した(図3)。その結果、道床不良率が高くなると進み量と保守周期の値も大きくなる傾向が見られた。

一方で、17%の箇所(7箇所)で道床表面上は道床状態不良(土砂混入)が認められない結果となった。図1、図3より曲線部の比率が高く、平均して高低変位が大きいことは確認できたが、優先順位が設定された要因として構造物の介在、締結不良率、MTT不能箇所数を検討したものの他箇所と比較して目立った特徴は認められなかった。そこで、道床状態不良が認められなかった7箇所に対し、再度現場確認を行った。25mロット内の複数箇所を掘削し、まくらぎ下面の状態を確認した結果、共通してまくらぎ下面のバラスト細粒化が確認された(図4)。以上の検証から、本システムの道床診断結果は現場の道床状態と整合性があり、いずれの箇所も繰り返し補修となる原因が道床状態不良にあると推定された。

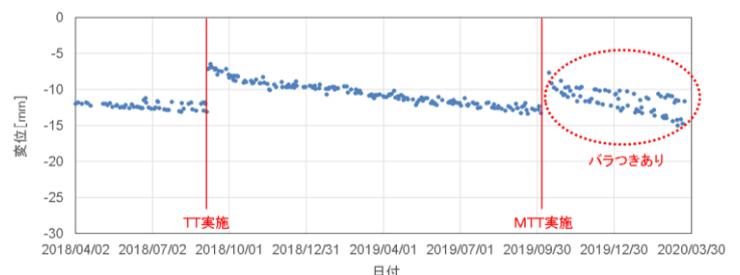
図5 噴泥箇所のモニタリング変位進み

以上の検証に加え、張り出し事故防止に向けた早期の噴泥処置を目的に、本システムの道床診断機能を用いて噴泥箇所の抽出が可能かを検証した。今回システムを実行した時点で未処置であった噴泥8箇所を検討対象とした。その結果、システムで道床状態不良と診断されたのは2箇所(25%)であったが、いずれも優先順位は1桁と高く設定され、現場の噴泥も進行した状態であった。6箇所(75%)で道床状態不良と診断されなかった要因は、過去のつき固め等の施工が噴泥発生前に行われたもので、施工効果持続日数が今回の判定条件(MTT120日、TT90日)以上であったためと考えられる。一方、道床状態不良と診断された噴泥箇所のモニタリング変位進みを確認すると、図5に示すようにある地点からバラつきが大きくなっており、噴泥発生による影響が推察される。なお、検証線区でバラつき大と判定された4箇所中2箇所が噴泥で、いずれも今回の道床診断で優先順位が設定された箇所であった。本システムの結果のみでは噴泥箇所の抽出には課題があるが、モニタリング変位進みのバラつき箇所の抽出を組み合わせることで、ある程度噴泥箇所を特定でき、噴泥が進行する前の早期の処置へ活用できると考える。
