## 小粒径の単粒度砕石による軌道補修方法の検証

東日本旅客鉄道株式会社 正会員 ○手代木 卓也  
 東日本旅客鉄道株式会社 尾形 羽愛人  
 東日本旅客鉄道株式会社 平賀 有輝  
 (公財)鉄道総合技術研究所 正会員 中村 貴久

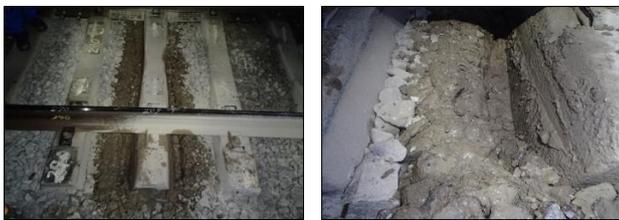
前述の条件となっている、東北新幹線、福島構内、下り線(320km/h 走行区間)で本工法の検証を行った。当該箇所の軌道状態は、10m弦高低軌道変位の目標値超過や列車通過時のあおりが頻繁に発生しており、平均で年3回の軌道整備を行っている。また、図1(a, b)に示す通り道床状態についても、砕石の細粒化や噴泥が日常化しており、道床交換を3年に一回程度行っている。

図1 (a) 噴泥写真

図1 (b) 接写

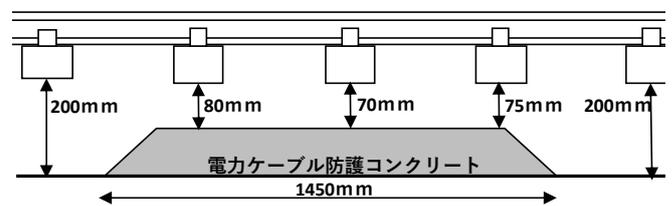
図2 道床厚略図

図2に道床厚の略図を示す。図の通り路盤上の構造物(電力ケーブル防護コンクリート)の影響により、所定道床厚が200mmに対し、当該箇所では最小で70mmとなってい

る。これは、およそ道床バラスト1個分であり、道床交換やつき固めを行っても、マクラギ下に砕石が十分に充填されていないことが想定される。そのため、列車荷重を分散して支持する機能を発揮できず、前述のような軌道変位や道床不良が頻繁に発生し、繰り返し補修が必要となっている。

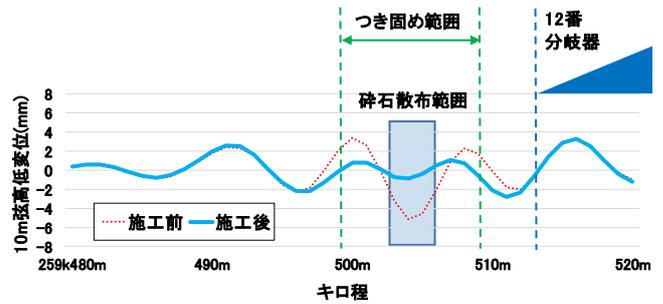
図6 チャート図 (10m 弦高低)

施工時には、つき固めにより散布した小粒径単粒度碎石がマクラギ下に十分に充填されたことを確認した。また、施工翌日の動的確認によりあおりの発生は無かった。図6に施工前後の10m弦高高低変位を示す。施工により軌道が良

化していることが確認できる。

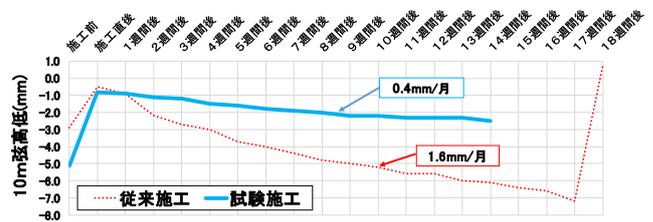
図7 軌道変位進みグラフ (10m 弦高低)

図7に従来施工と試験施工の軌道変位量と進み量の比較を推移で示す。従来施工では施工後急激に軌道変位が進んでいるが、試験施工では急激な変化は無く、緩やかである。その変位進み量は、従来施工の約1/4であり、補修効果が持続していることを確認した。
